Fuente del Regajo (Almansa-Albacete)

NOMBRE DE LA FUENTE	Fuente del Regajo
CÓDIGO	M08110-157-003
1. LOCALIZACIÓN	
Municipio:	Almansa
Provincia:	Albacete
Comunidad Autónoma:	Castilla-La Mancha
Paraje:	Fuente del Regajo
Polígono y parcela catastral. Propiedad:	Polígono 35. Parcela 5089. Recinto 1. Propiedad privada.
Plano de situación:	
Fecha/s de la/s visita/s de campo:	13-12-2009; 25-02-2013
Altitud de la fuente (m.s.n.m):	810
Coordenadas UTM de la fuente:	X 669226Y 4296086
Clasificación del espacio donde se ubica la fuente en el PGOU. Figuras de protección legal:	Suelo No Urbanizable General

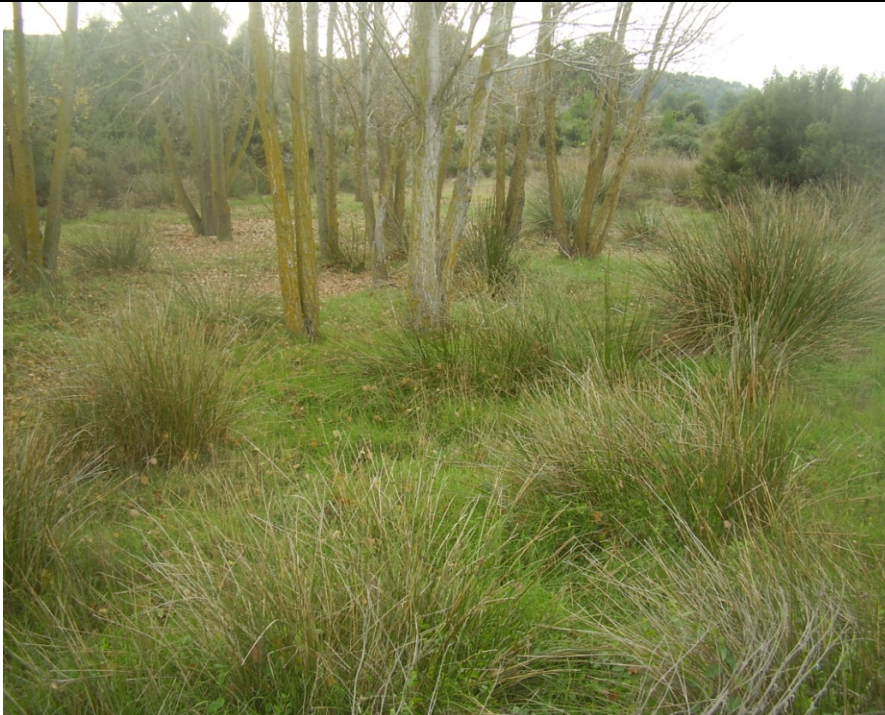
6. ANEXO FOTOGRÁFICO	
Fuente del Regajo 1. Detalle del nacimiento (13-12-2009)

Actuaciones y propuestas de mejora de la biodiversidad del entorno de la fuente	El manantial original de la fuente se ha secado y ahora mana en un pequeño minado aguas abajo de su regato original sin embargo no rebosa agua al reguero dado que parece se destina al uso de viviendas. Se debería permitir el rebosado de las aguas en forma que el regato original volviese a recibir aguas.

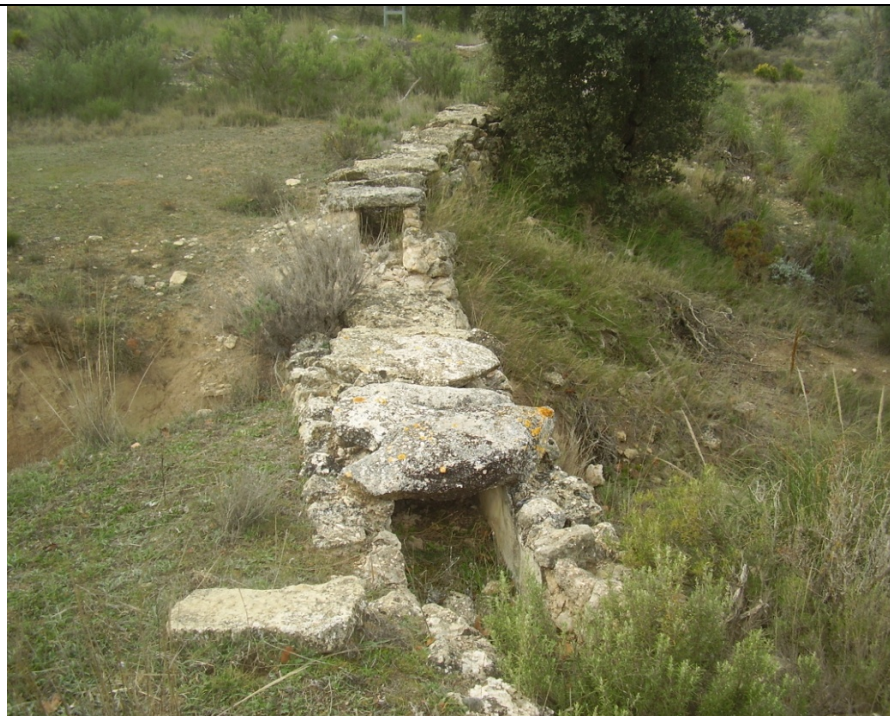
Fuente del Regajo 2. Acequia cubierta de losas (13-12-2009)

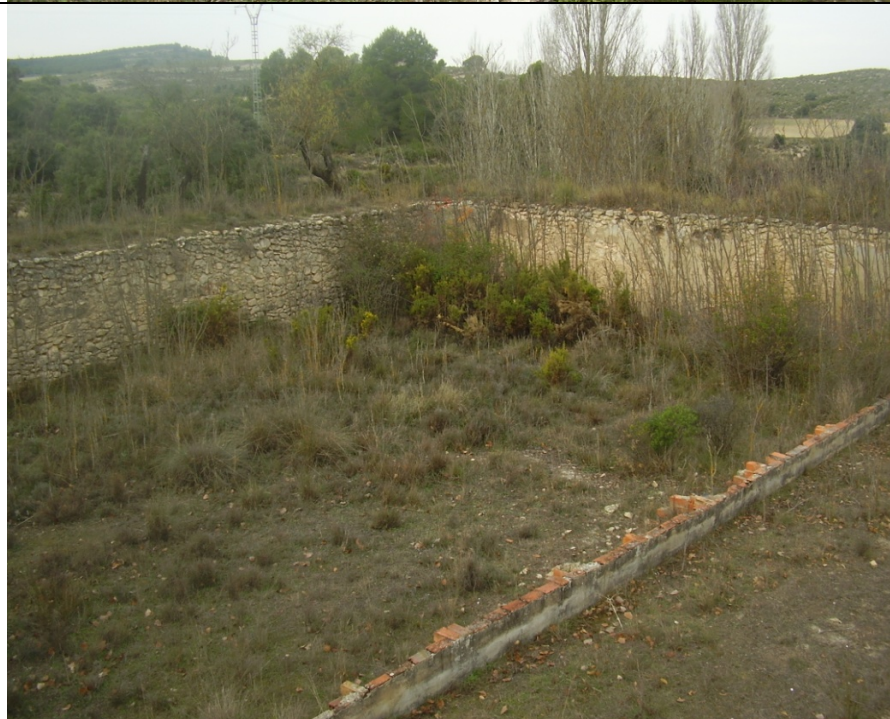
Fuente del Regajo 3. Balsa de regulación (13-12-2009)

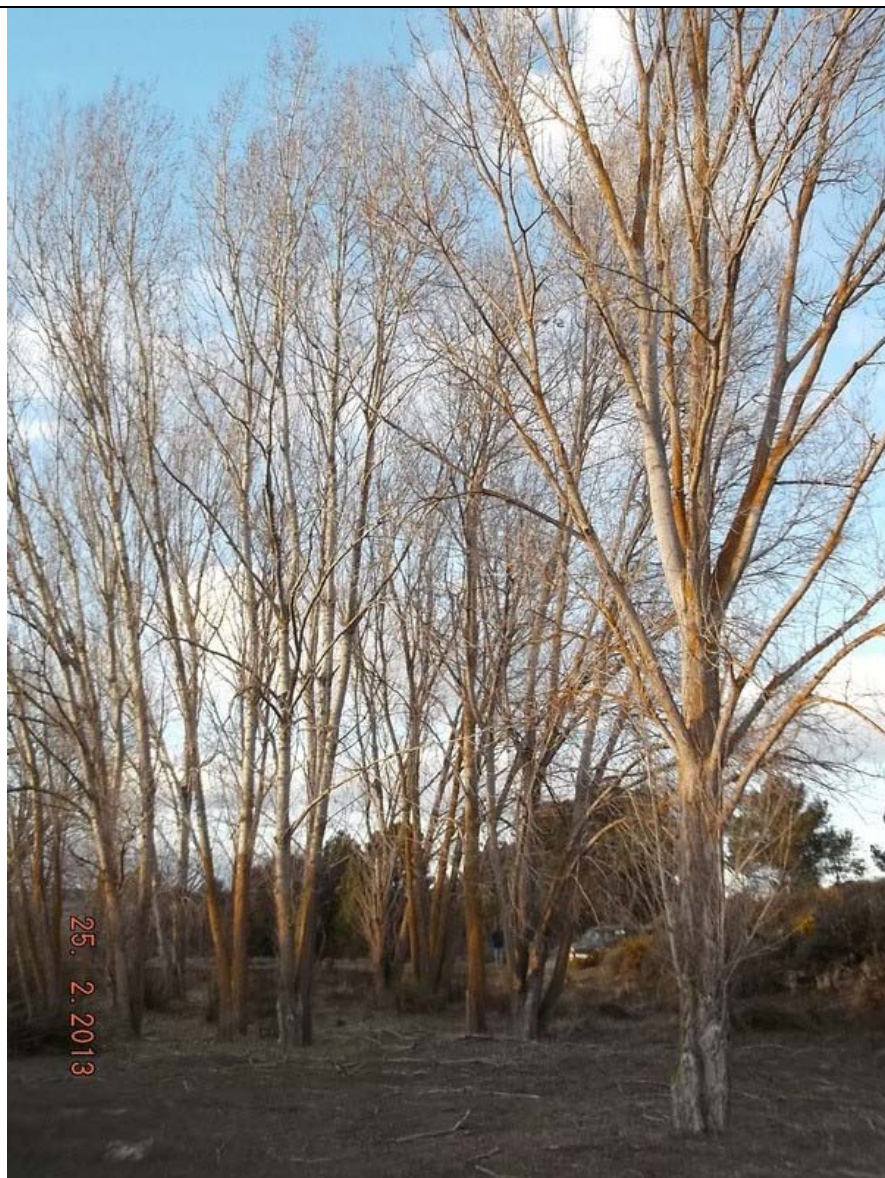
Fuente del Regajo 4.
Antiguo nacimiento de la fuente
ahora ocupado por chopos
(*Populus canadensis*)

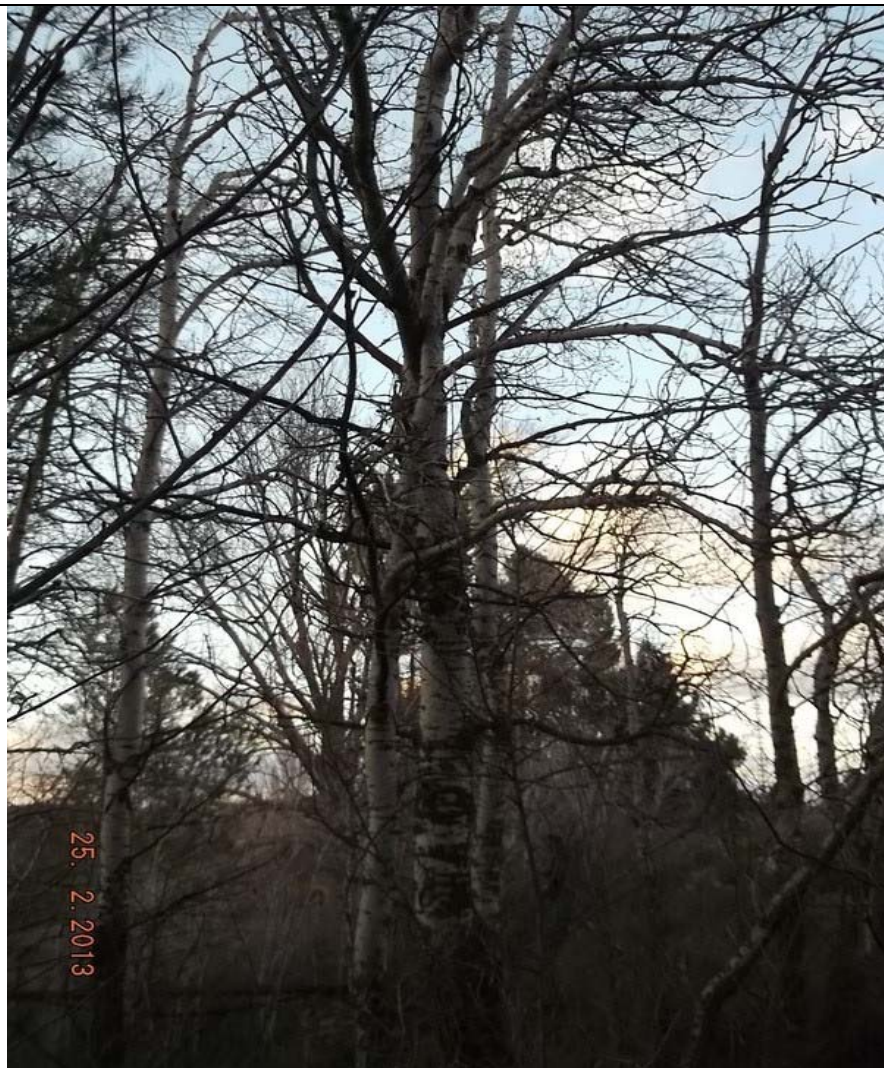
Fuente del Regajo 5.
Alameda en el regato de la fuente
(*Populus alba*)

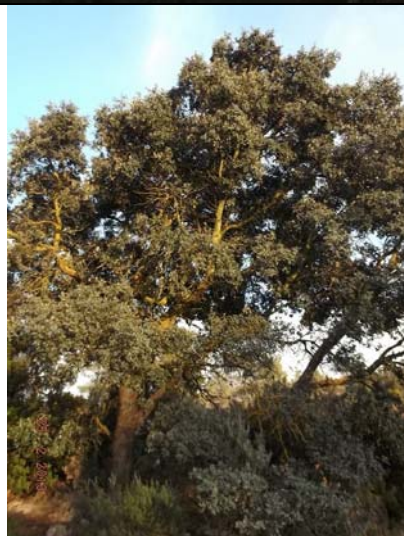
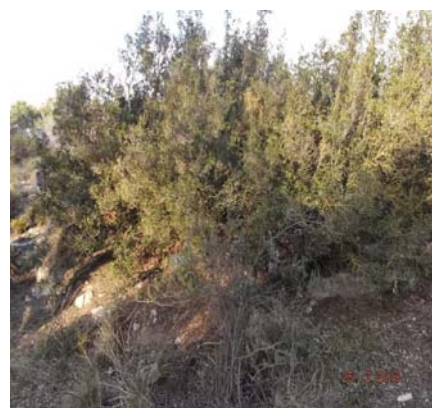
Fuente del Regajo 6.
Carrascas (*Quercus rotundifolia*) y
coscojas (*Quercus coccifera*) en los
alrededores de la fuente
