## Fuente de Cáñolas (Almansa-Albacete)

NOMBRE DE LA FUENTE	Fuente de Cáñolas
CÓDIGO	M08110-147-001
<b>1. LOCALIZACIÓN</b>	
Municipio:	Almansa
Provincia:	Albacete
Comunidad Autónoma:	Castilla-La Mancha
Paraje:	Casa Cáñolas
Polígono y parcela catastral. Propiedad:	Polígono 27. Parcela 5068. Recinto 2. Propiedad privada.
Plano de situación:

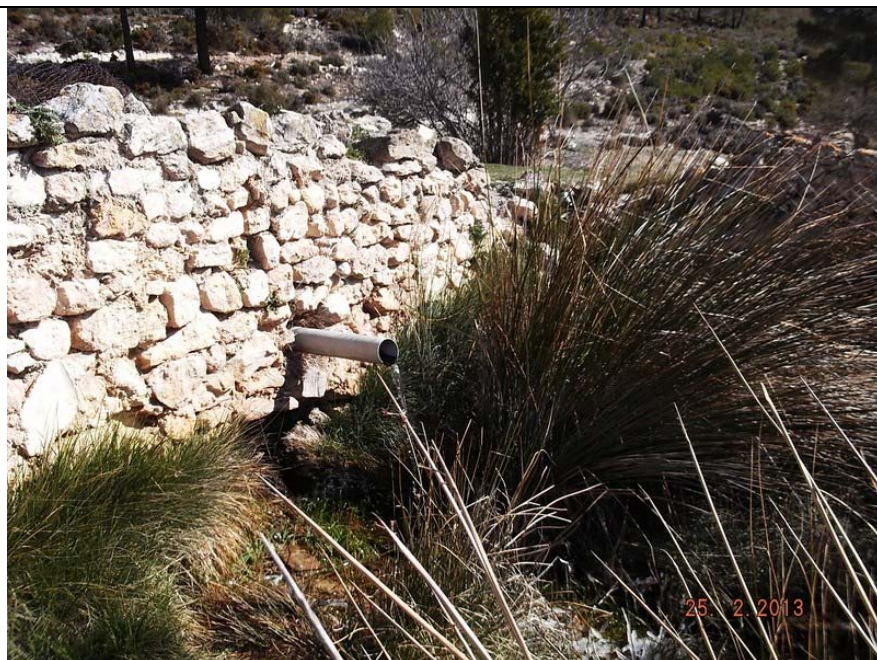
Fuente de Cáñolas 1. Caño (25-02-2013)

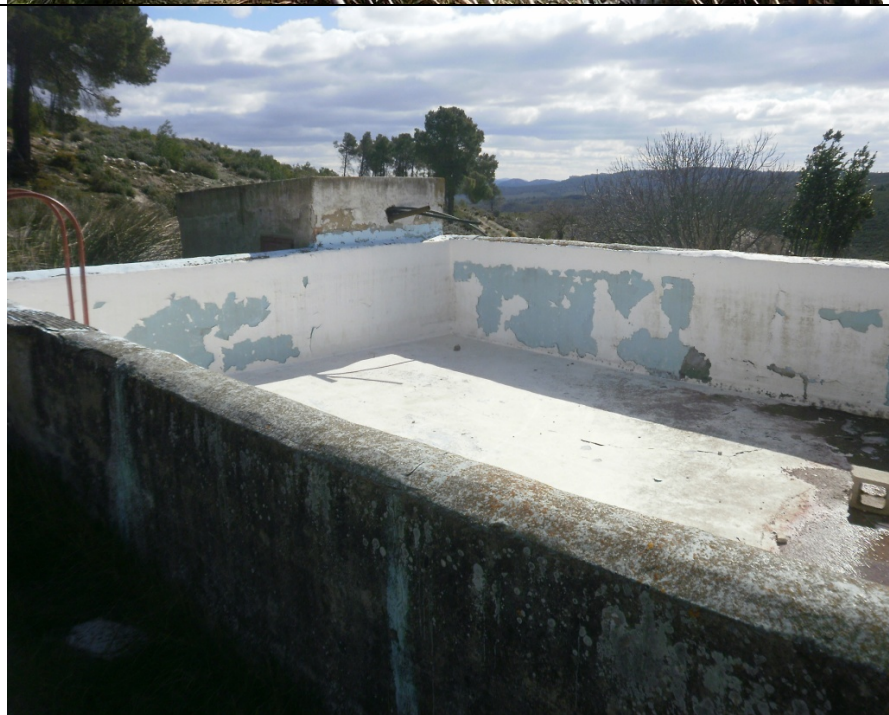
Fuente de Cáñolas 2. Balsa junto al nacimiento (25-02-2013)

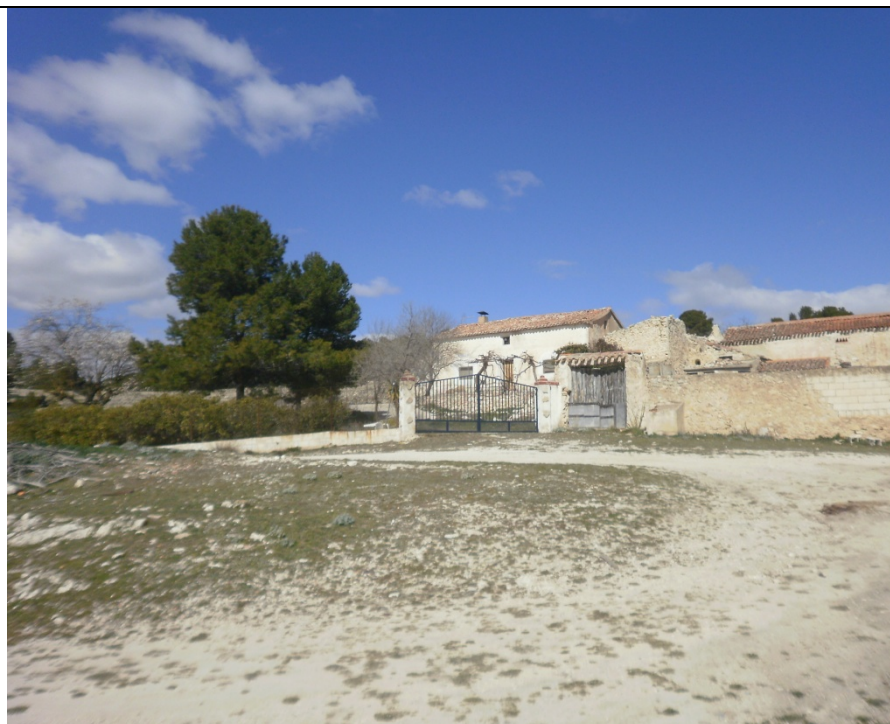
Fuente de Cáñolas 3. Vista de la Casa de Cáñolas (25-02-2013)

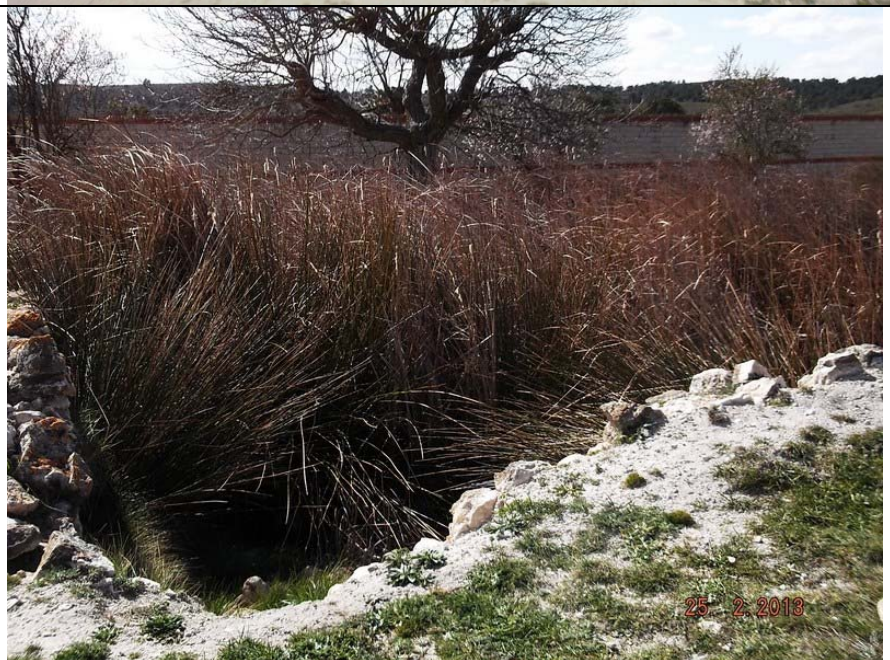
Fuente de Cáñolas 4.  
Juncals de junco churrero (*Scirpus holoschoenus*) de la asociación (*Holoschoenetum vulgare*)

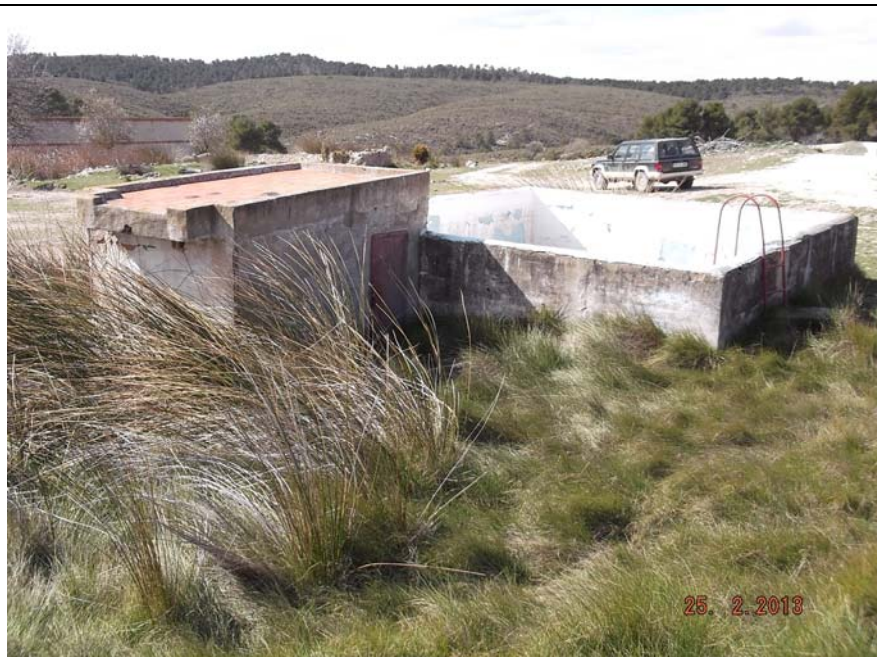
Fuente de C  nolas 5.  
 Juncales de *Holoschoenetum* y  
 fenalares de *Mantiscalco-  
 Brachypodietum phoenicoidis*

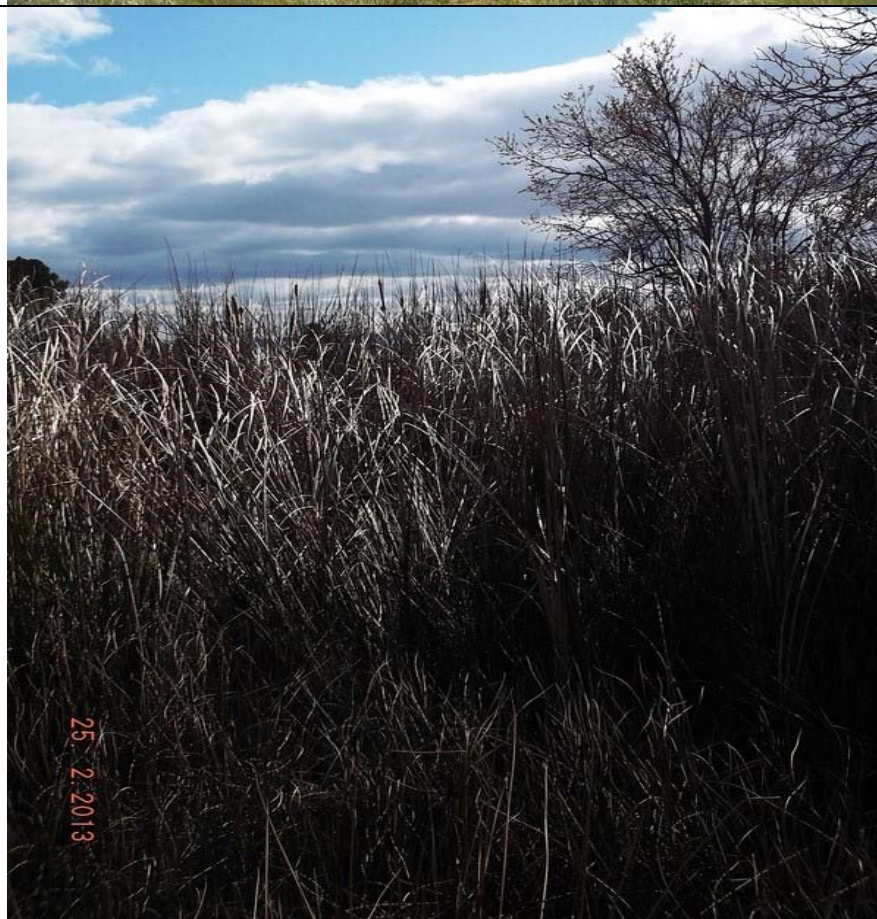
Fuente de C  nolas 6.  
 Aneales de *Typho-  
 Schoenoplectetum glauci*
