Fuente de María Hernández (Almansa-Albacete)

NOMBRE DE LA FUENTE	Fuente de María Hernández
CÓDIGO	M08110-147-003
1. LOCALIZACIÓN	
Municipio:	Almansa
Provincia:	Albacete
Comunidad Autónoma:	Castilla-La Mancha
Paraje:	Fuente de María Hernández
Polígono y parcela catastral. Propiedad:	Polígono 26. Parcela 5020. Recinto 1. Propiedad privada.
Plano de situación:

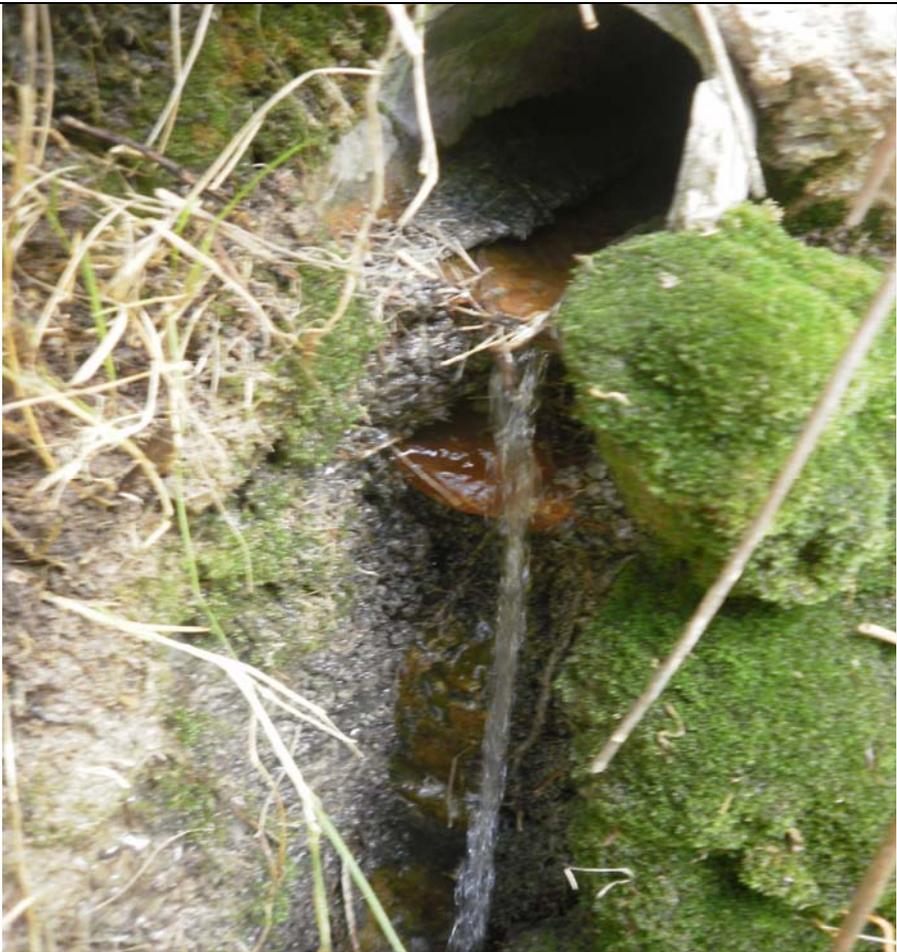
6. ANEXO FOTOGRÁFICO	
Fuente de María Hernández 1. Detalle del caño (25-02-2013)

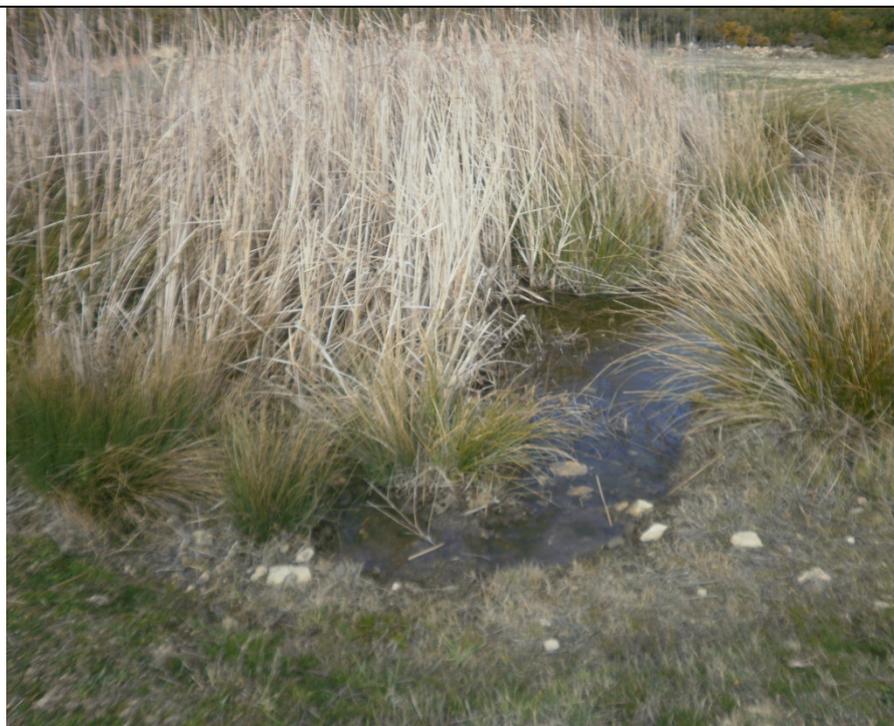
Fuente de María Hernández 2.
Charca (25-02-2013)

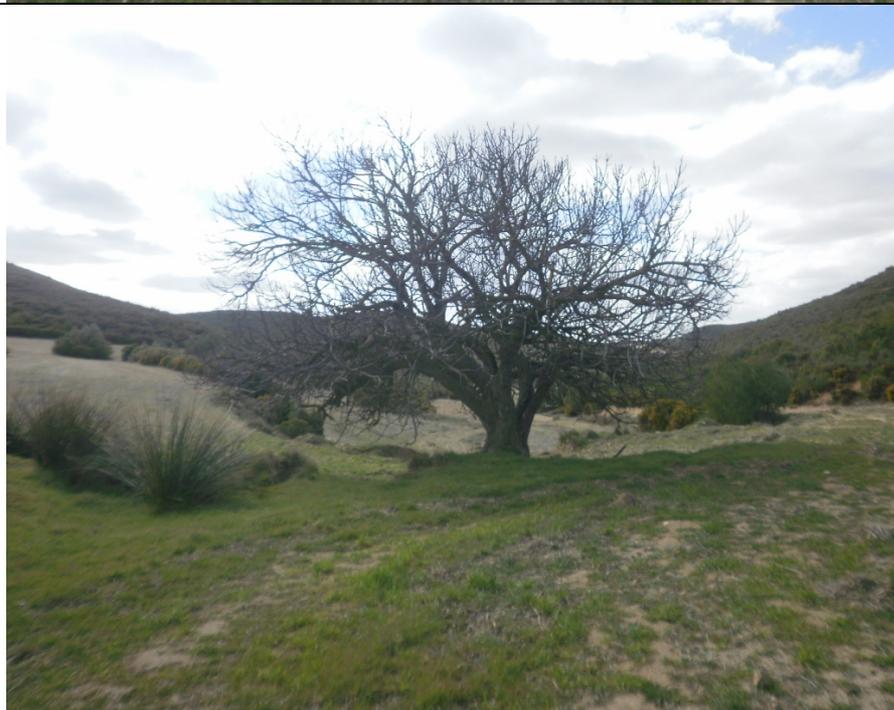
Fuente de María Hernández 3.
Vieja higuera junto a la charca (25-02-2013)

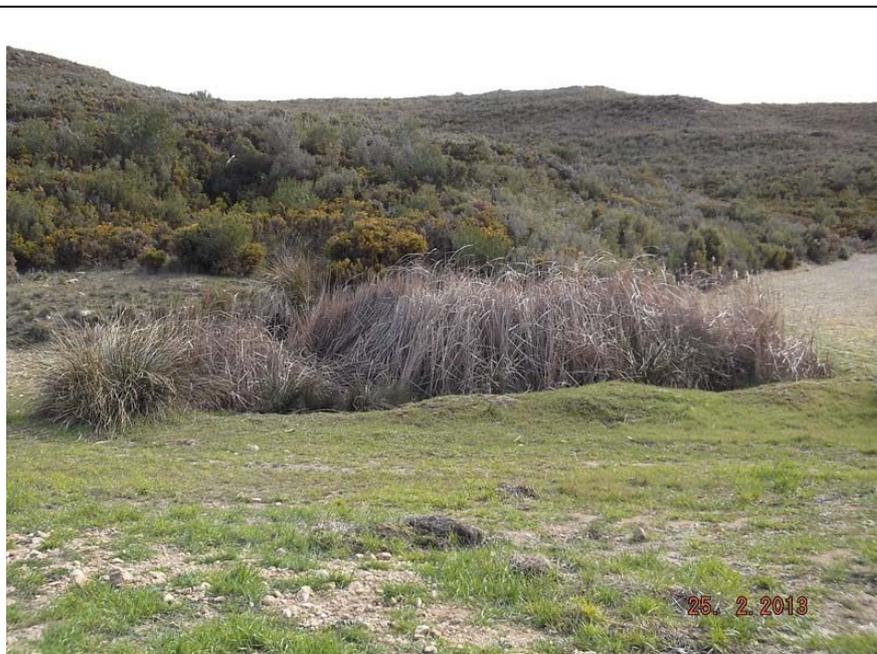
Fuente de María Hernández 4.
Majadales nitrificados en primer término, espadañares de *Typho-Schoenoplectetum glauci* en el centro y al fondo tojares y coscojares en mosaico.

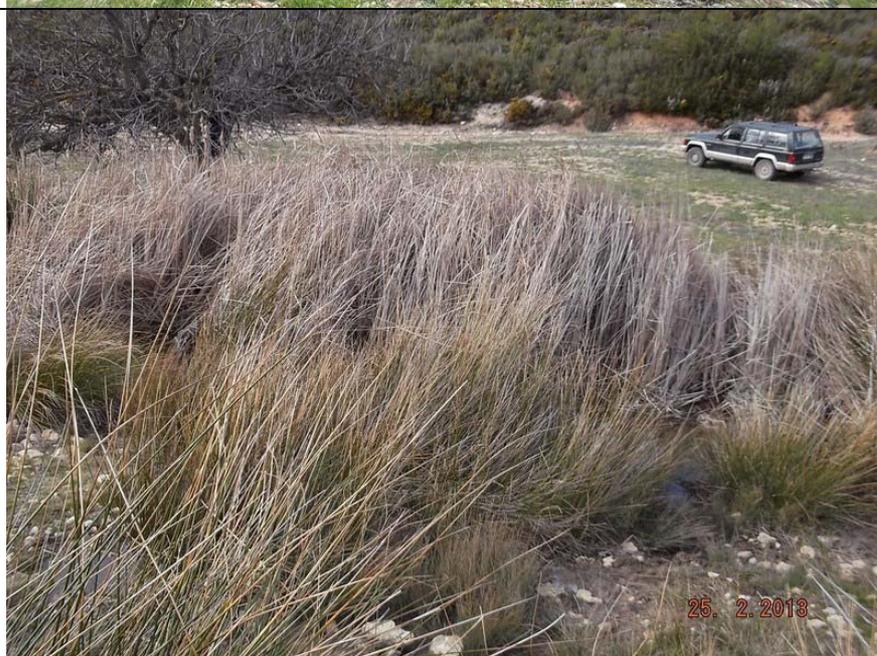
Fuente de María Hernández 5.
Juncales de junco churrero (*Holoschoenetum vulgare*)

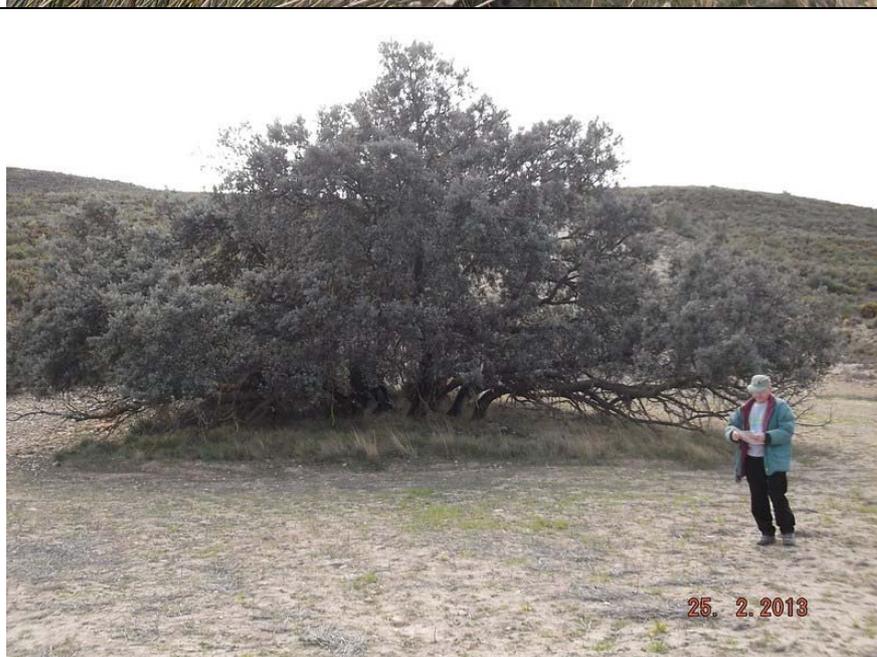
Fuente de María Hernández 6.
Carrasca con varios pies (*Quercus rotundifolia*) en las cercanías de la fuente. Llama la atención su gran porte y sus ramas caedizas
