Fuente de Miralcampo (Almansa-Albacete)

NOMBRE DE LA FUENTE	Fuente de Miralcampo
CÓDIGO	M08069-147-005
1. LOCALIZACIÓN	
Municipio:	Almansa
Provincia:	Albacete
Comunidad Autónoma:	Castilla-La Mancha
Paraje:	Rambla de la Teja. Piedras de las Alforjas de Bravo. Fuente de Miralcampo
Polígono y parcela catastral. Propiedad:	Polígono 522. Parcela 5065. Recinto 4. Propiedad pública.
Plano de situación:

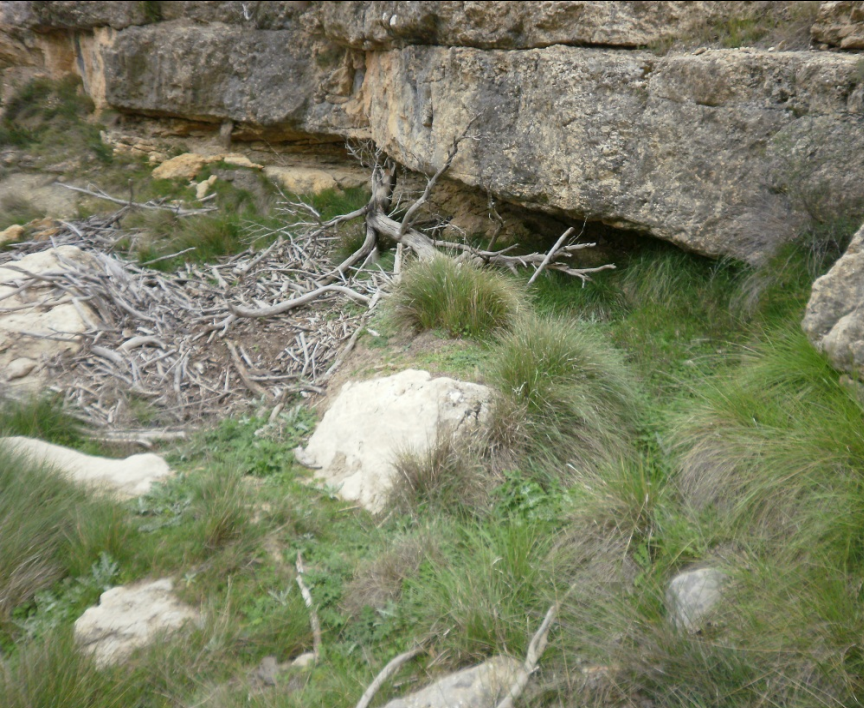
estrictamente necesarios para el abastecimiento urbano a poblaciones, y como mucho, dejar un margen de 3,5 hm ³ /año para otros usos de interés social y siempre que se garantice la no afección a otras fuentes.
Actuaciones y propuestas de mejora de la biodiversidad del entorno de la fuente	No procede al no manar.
6. ANEXO FOTOGRÁFICO	
Fuente de Miralcampo 1. Vista general del nacimiento (03-04-2013)

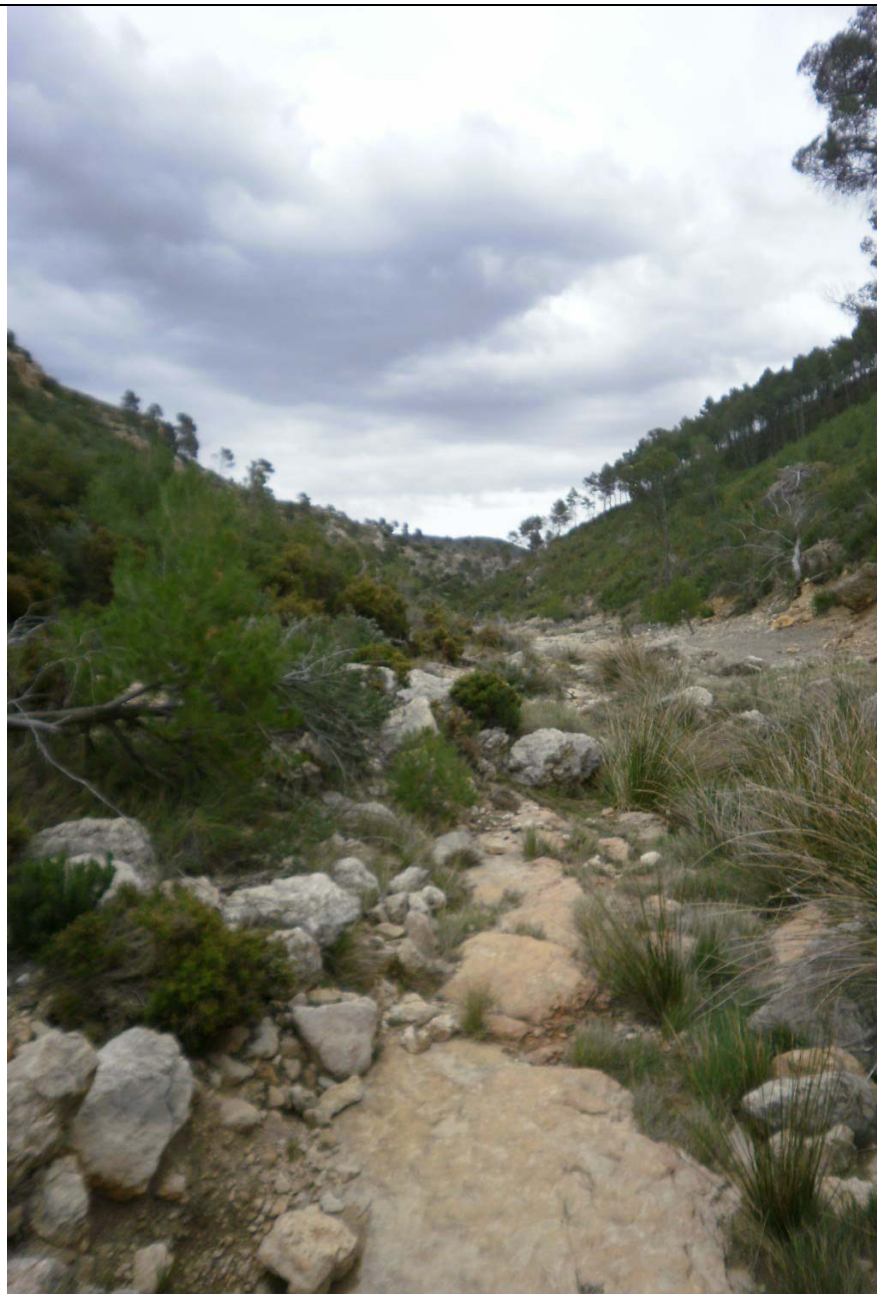
Fuente de Miralcampo 2. Vista general del barranco de la Teja (03-04-2013)

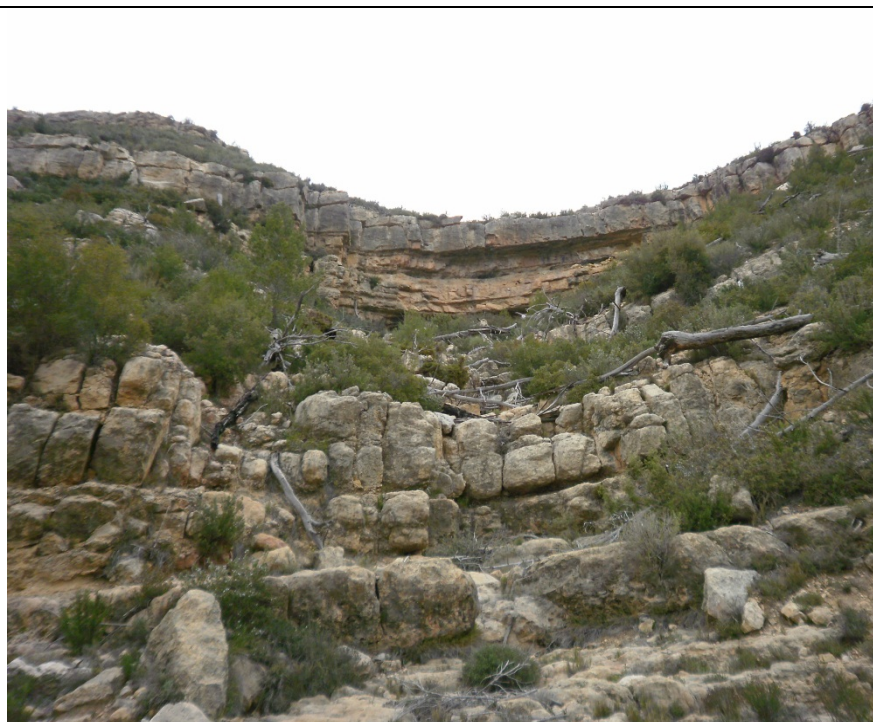
Fuente de Miralcampo 3. Tollo situado unos 100 metros reguero arriba del nacimiento (03-04-2013)

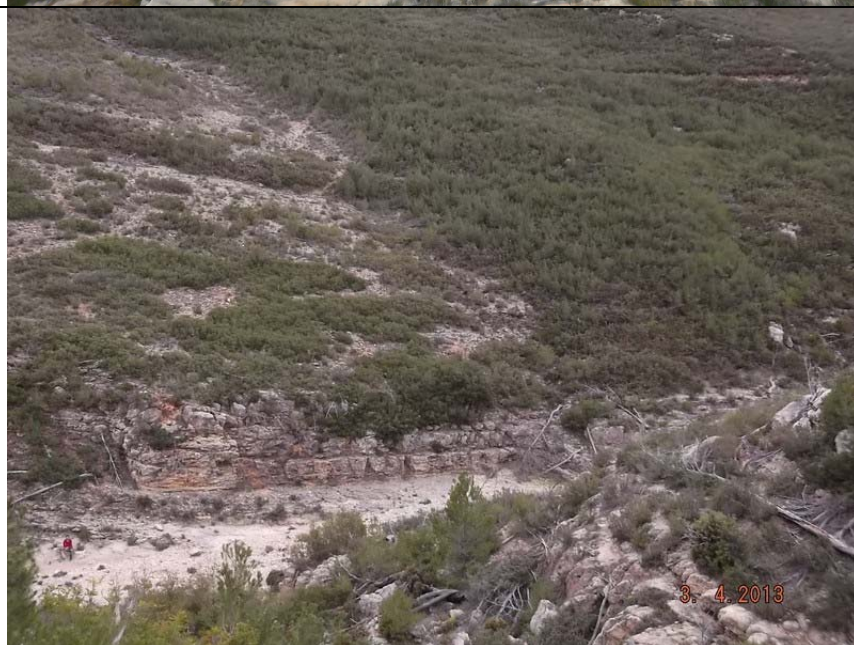
Fuente de Miralcampo 4. Coscojares de *Rhamno-Quercetum cocciferae* en mosaico con tojares del *Teucro-Ulicetum parviflorae*, vegetación post-incendio en el Bco. de La Teja.

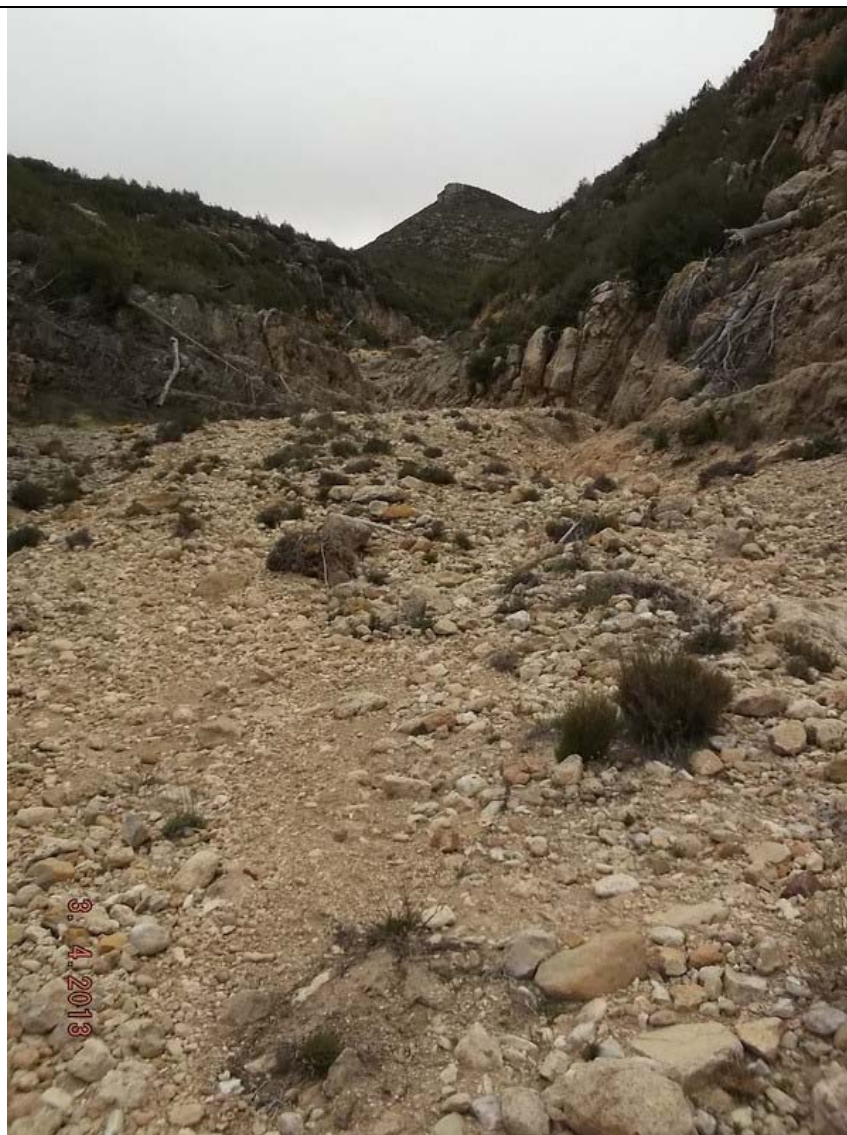
Fuente de Miralcampo 5.
Lecho de la rambla, suelos de
arrastre, inestables y que no
permiten una vegetación climática.
