Fuente Casa Alcoy (Almansa-Albacete)

NOMBRE DE LA FUENTE	Fuente Casa Alcoy
CÓDIGO	M08069-157-001
1. LOCALIZACIÓN	
Municipio:	Almansa
Provincia:	Albacete
Comunidad Autónoma:	Castilla-La Mancha
Paraje:	Casa Alcoy
Polígono y parcela catastral. Propiedad:	Polígono 519. Parcela 20109. Recinto 10. Propiedad privada.
Plano de situación:

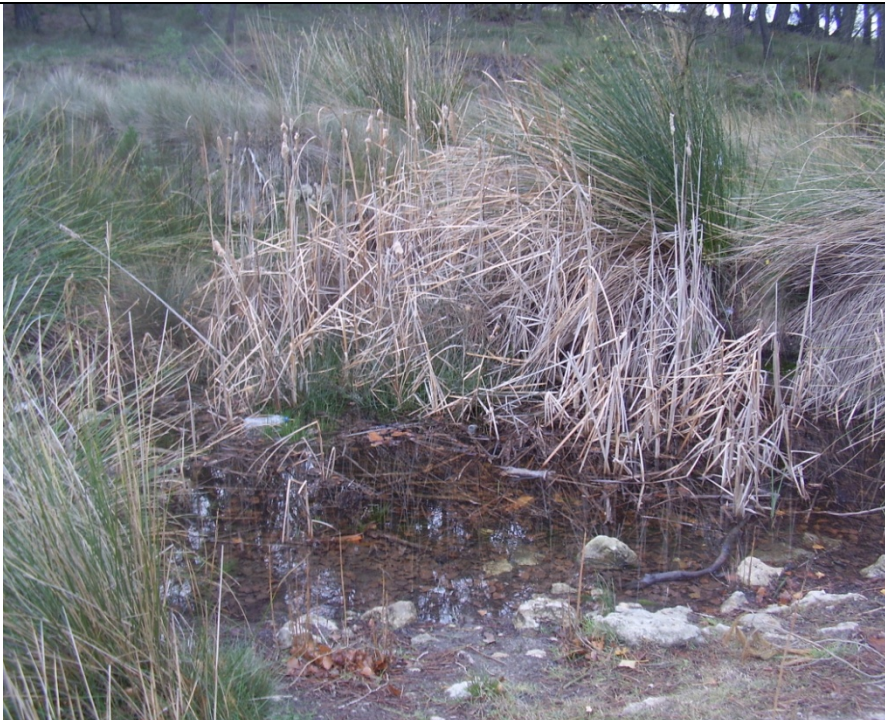
6. ANEXO FOTOGRÁFICO	
Fuente Casa Alcoy 1. Detalle del nacimiento (13-12-2009).

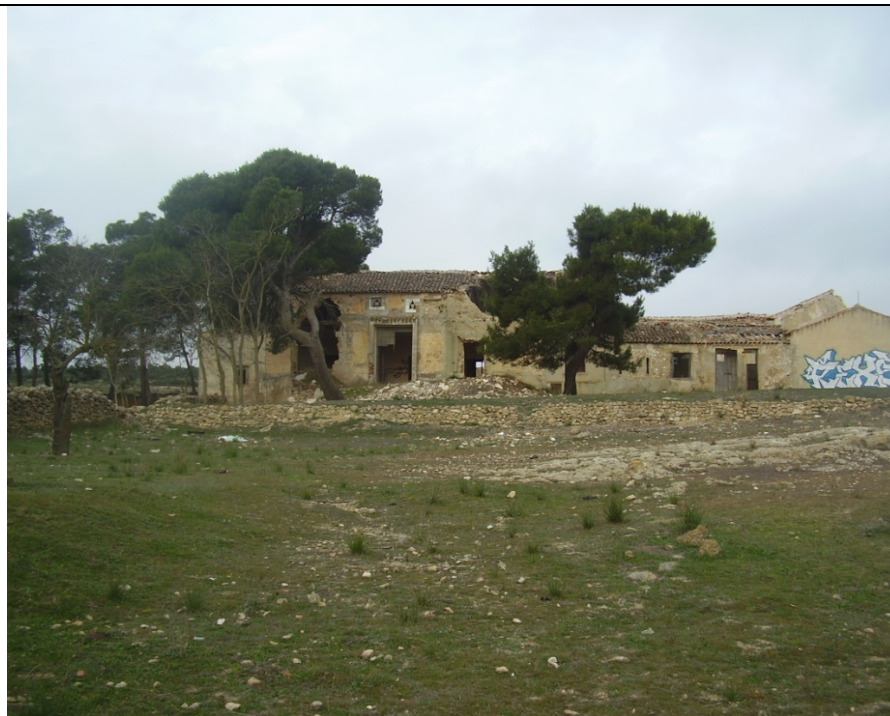
(IGME, 2008). Por tanto, esta fuente que históricamente pudiera haber drenado el acuífero profundo, ha quedado colgada respecto al mismo, y en la actualidad drena del acuífero superficial, siendo sus caudales mucho más variables dependiendo de la evolución de las precipitaciones.
Afección por derivaciones ()::	
Abandono, suciedad y vertidos (X):	Abandono de la construcción asociada a la fuente (Casa Alcoy), que se encuentra en situación de ruina.
Construcciones, obras públicas y/o desmontes ():	
Usos inadecuados (). Indicar:	
Sobre la biodiversidad (X). Indicar:	Pisoteo, pastoreo hasta la misma charca del nacimiento.
Actuaciones y propuestas de mejora de la fuente y de las construcciones asociadas	Respecto a los caudales de la fuente, la falta de información disponible sobre recursos renovables y bombeos totales para esta masa de agua subterránea impide definir la restricción ambiental sobre la misma. En todo caso, el EpTI (CHJ, 2009c, 119-127) clasifica las masas 080.129, 080.146 y 080.157 en mal estado cuantitativo por su tendencia al descenso piezométrico. Por ello, debería de aportarse la información de la que actualmente no se dispone y a luz de la misma llevar a cabo las recomendaciones oportunas en la línea de reducir bombeos (para invertir la tendencia al descenso de niveles). En cuanto a las construcciones asociadas a la fuente, sería deseable evitar que la Casa Alcoy (situada apenas a 150 metros de la fuente) se viniera abajo. Aún se está a tiempo de consolidar su estructura.

Fuente Casa Alcoy 2. Ruinas de la Casa Alcoy (13-12-2009).

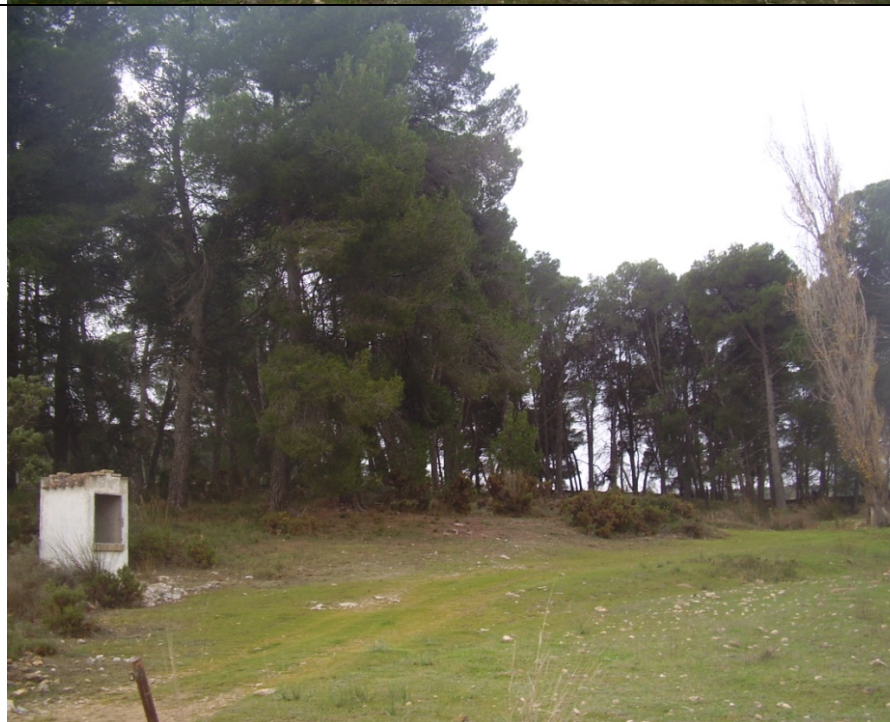
Fuente Casa Alcoy 3. Vista general del entorno del nacimiento (13-12-2009).

Actuaciones y propuestas de mejora de la biodiversidad del entorno de la fuente	Limitar el acceso del ganado a las surgencias y balsas y disponer los abrevaderos sustitutivos de los anteriores.
