Fuente el Porvenir (Almansa-Albacete)

NOMBRE DE LA FUENTE	Fuente el Porvenir
CÓDIGO	M08069-146-004
1. LOCALIZACIÓN	
Municipio:	Almansa
Provincia:	Albacete
Comunidad Autónoma:	Castilla-La Mancha
Paraje:	Fuente el Porvenir
Polígono y parcela catastral. Propiedad:	Polígono 508. Parcela 443. Recinto 14. Sociedad Exploradora de Aguas "El Porvenir de Almansa"
Plano de situación:

Fecha/s de la/s visita/s de campo:	9-3-2013
Altitud de la fuente (m.s.n.m):	724
Coordenadas UTM de la fuente:	X 659815 Y 4304755
Clasificación del espacio donde se ubica la fuente en el PGOU. Figuras de protección legal:	Suelo No Urbanizable General

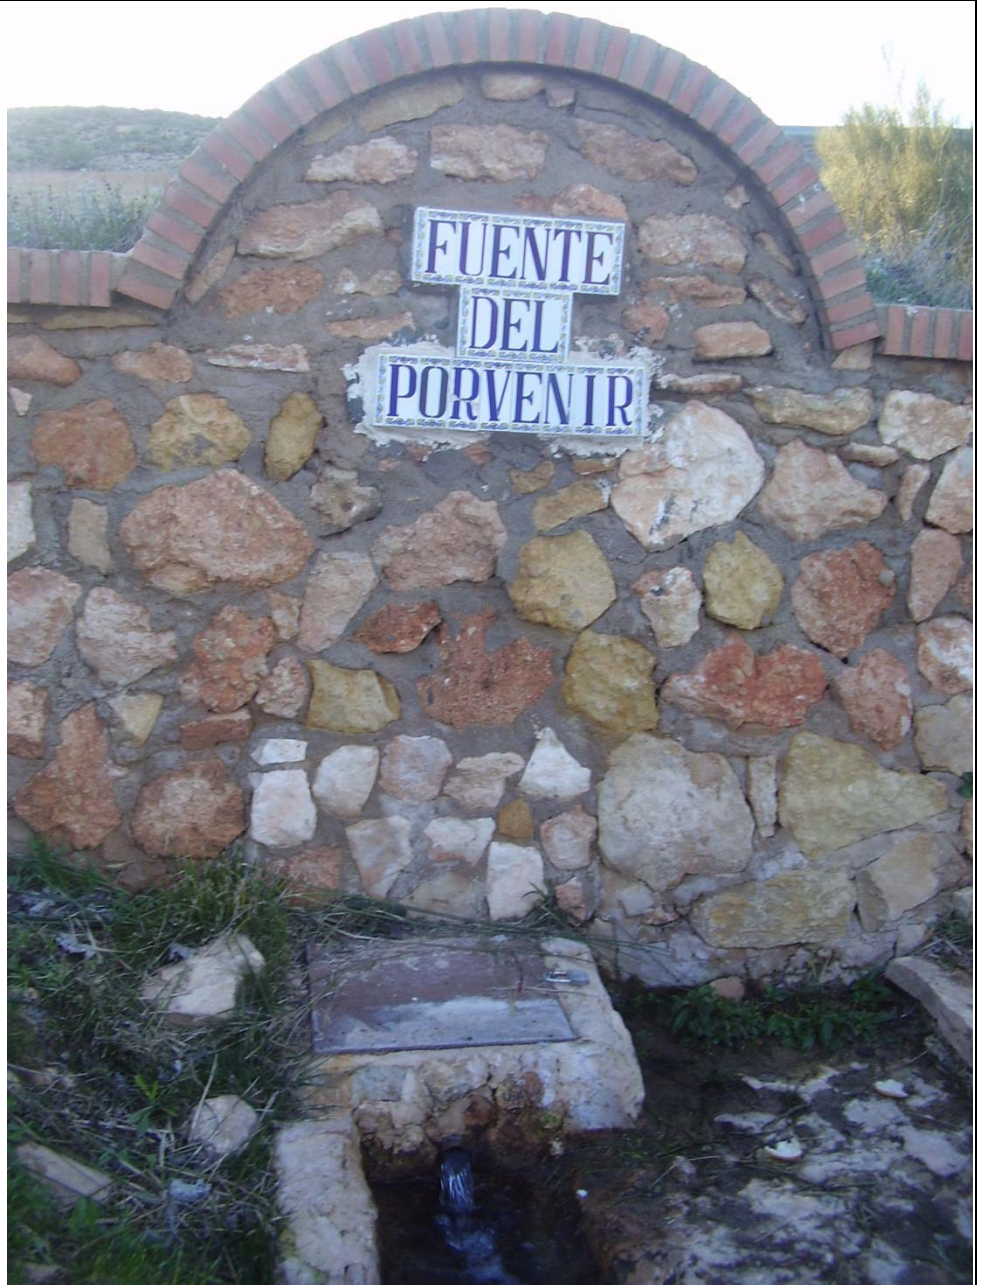
Fuente el Porvenir 1. Arqueta y caño del edificio de la fuente (9-3-2013)

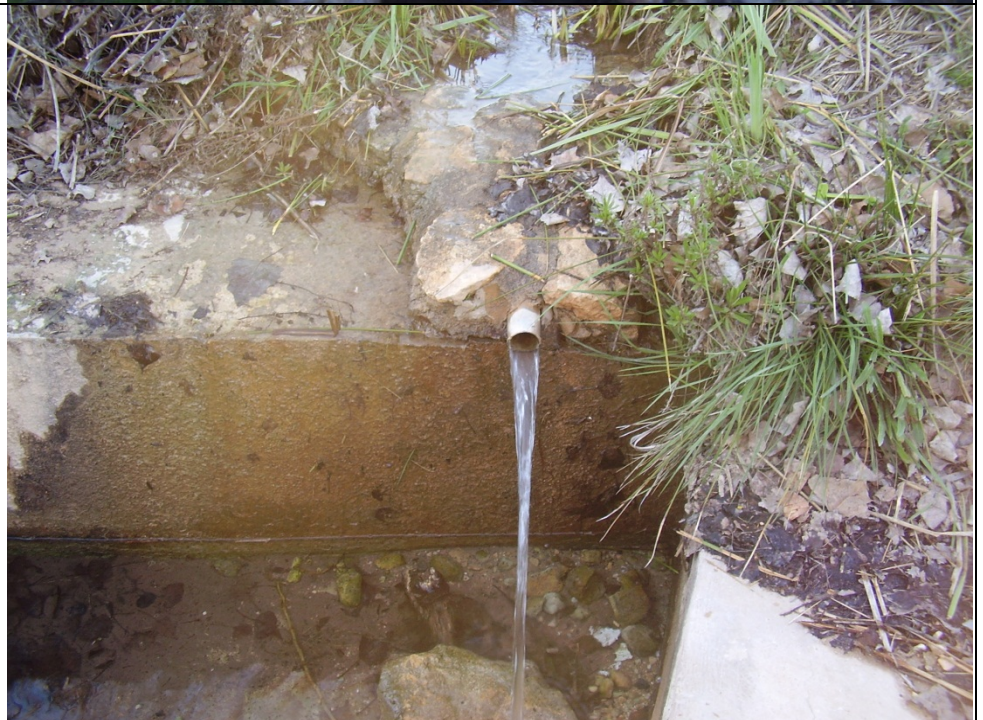
Fuente el Porvenir 2. Caño posterior al reguero de la fuente, junto al camino (9-3-2013)

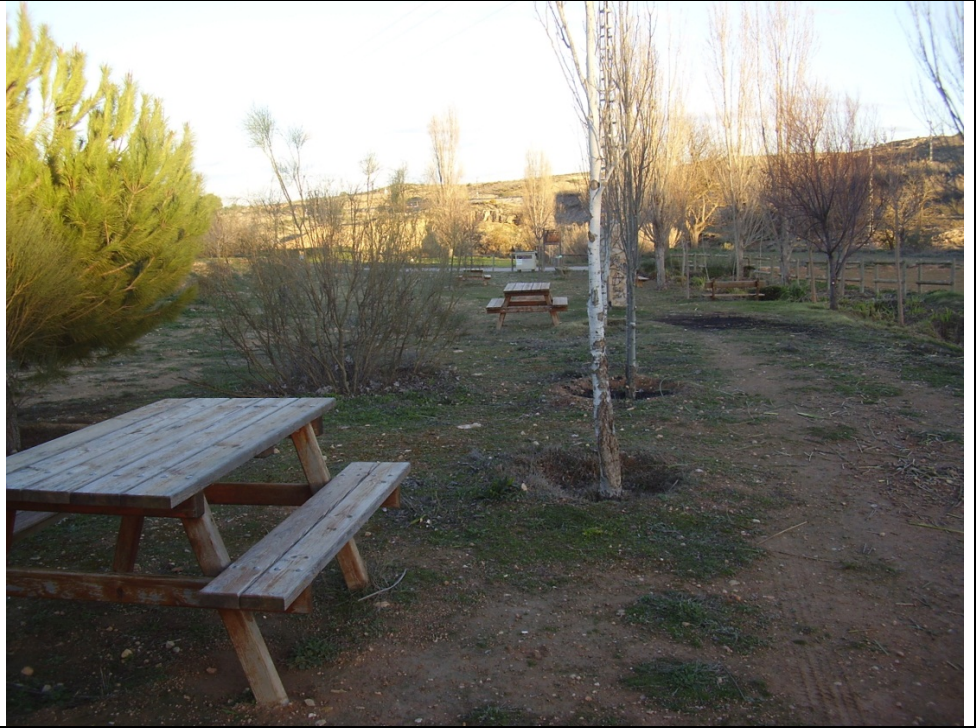
Fuente el Porvenir 3. Zona recreativa junto a la fuente (9-3-2013)

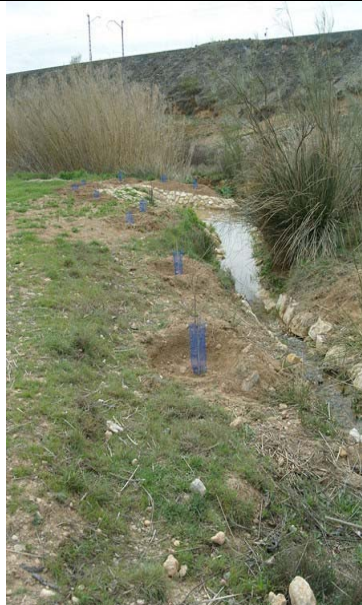
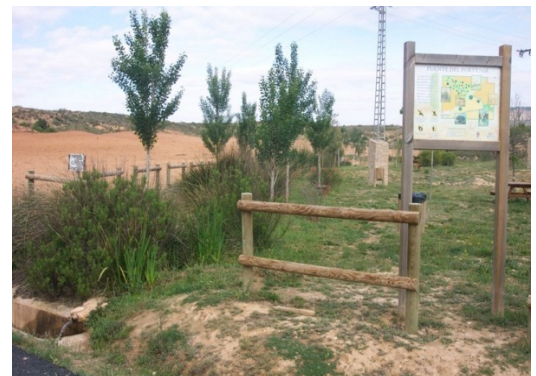
Fuente del Porvenir 4. Situación antes de la actuación en la fuente (izq.) y después (drcha.) (cortesía Ayto. Almansa)

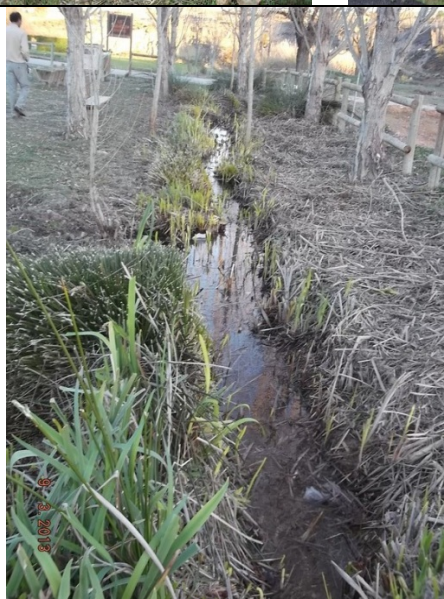
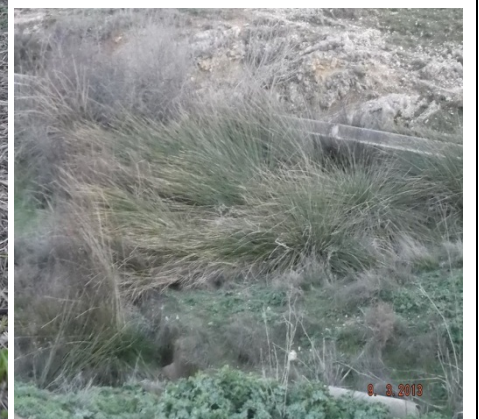
Fuente del Porvenir 5. Regato de la fuente con desbroces parciales del juncal de juncos churreros. A la derecha juncal de *Holoschoenetum vulgare*.

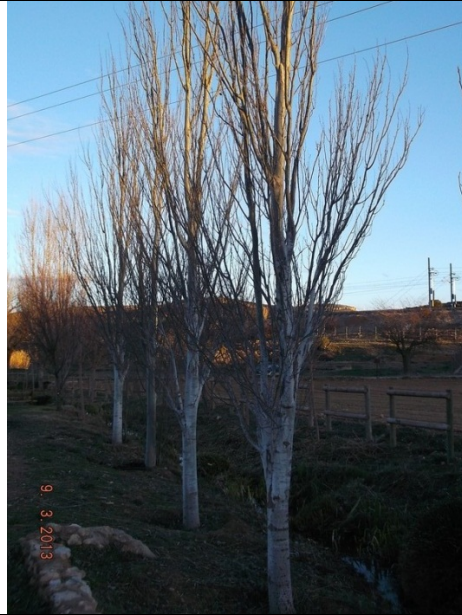
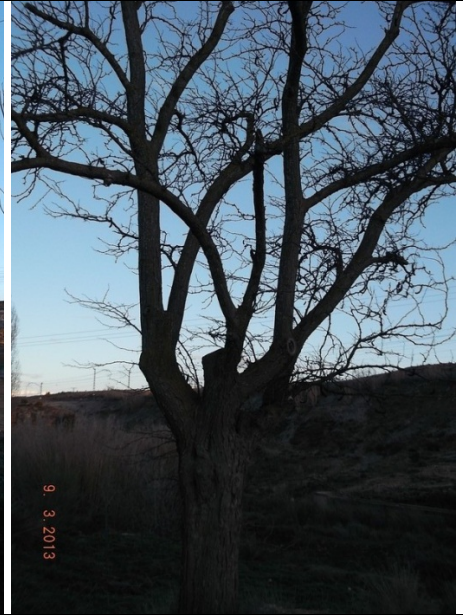
Fuente del Porvenir 6.
Ejemplares de *Populus simonii*
plantados, a la derecha acacia de
tres espinas (*Gleditsia triacanthos*)
