## Fuente Casa del Cohete (Almansa-Albacete)

NOMBRE DE LA FUENTE	Fuente Casa del Cohete
CÓDIGO	M08069-146-006
<b>1. LOCALIZACIÓN</b>	
Municipio:	Almansa
Provincia:	Albacete
Comunidad Autónoma:	Castilla-La Mancha
Paraje:	Casa del Cohete
Polígono y parcela catastral. Propiedad:	Polígono 506 Parcela 480. Recinto 4 Propiedad privada.
Plano de situación:

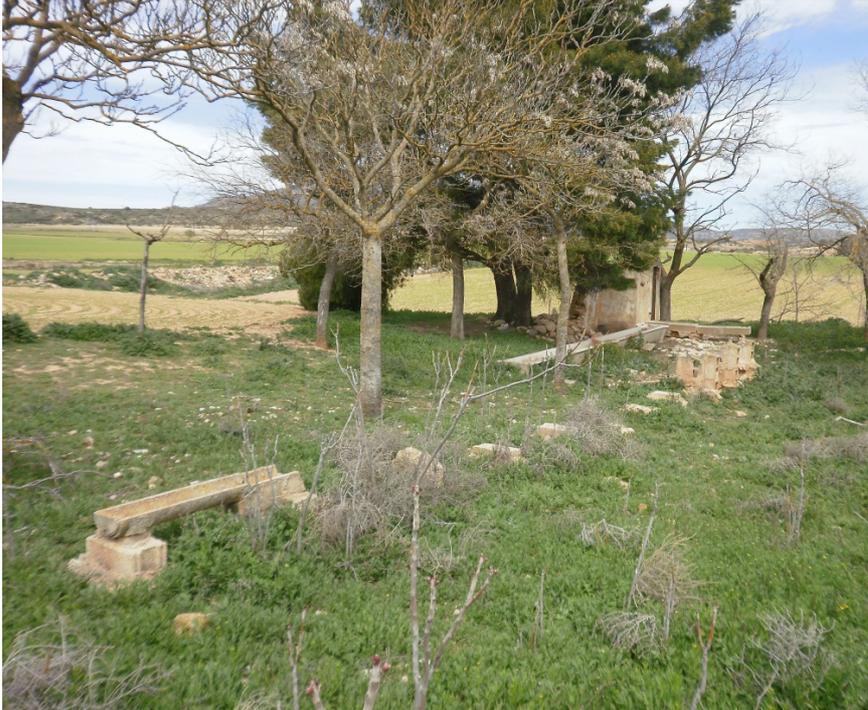
<p><b>6. ANEXO FOTOGRÁFICO</b></p>	
<p>Fuente Casa del Cohete 1. Vista general (03-04-2013)</p>

<p>clasifica las masas 080.129, 080.146 y 080.157 en mal estado cuantitativo por su tendencia al descenso piezométrico, y adicionalmente a la masa 080.146 en mal estado cualitativo por superar la norma en contenido de nitratos (50 mg/l). Por ello, debería de aportarse la información de la que actualmente no se dispone y a luz de la misma llevar a cabo las recomendaciones oportunas en la línea de reducir bombeos (para invertir la tendencia al descenso de niveles) y evitar la contaminación por nitratos (generalmente asociada a la agricultura de regadío intensiva).</p> <p>Respecto a las construcciones asociadas al pozo, convendría asumir labores de mantenimiento en la caseta y en el abrevadero anexo.</p>
<p>Actuaciones y propuestas de mejora de la biodiversidad del entorno de la fuente</p>	<p>Retirar a una distancia prudencial los dornajos del minado y limitar el acceso del ganado al mismo.</p>

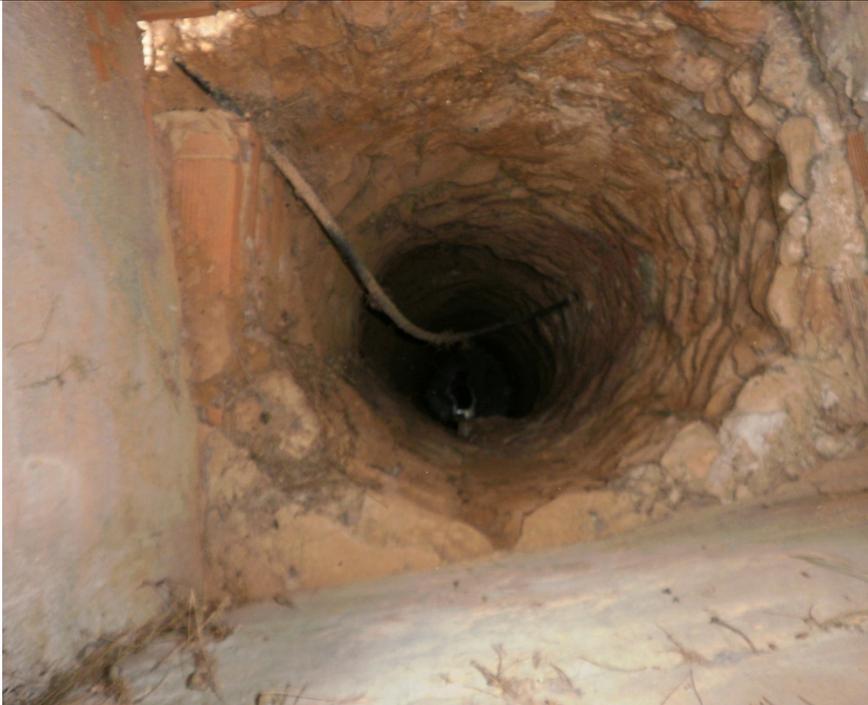
<p>Fuente Casa del Cohete 2. Interior del pozo (03-04-2013)</p>

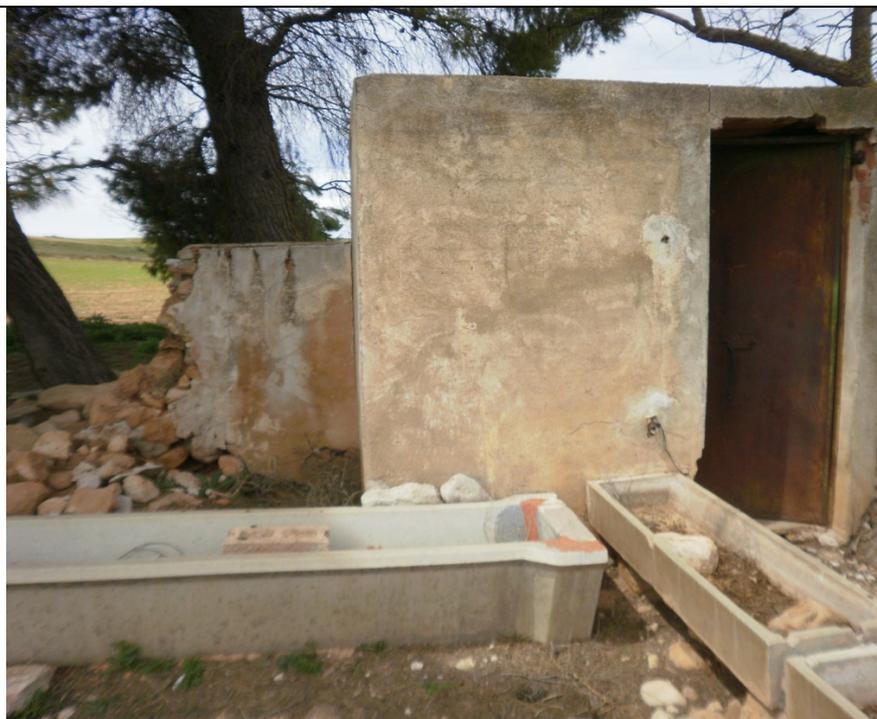
Fuente Casa del Cohete 3. Detalle de la caseta del pozo (03-04-2013)

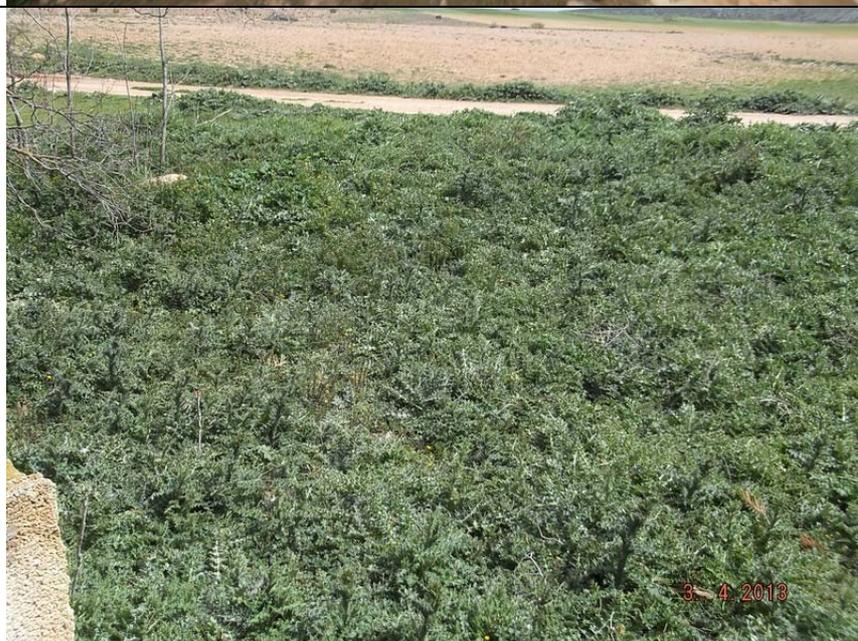
Fuente Casa del Cohete 4.  
Cardales de *Carduo-Silybetum mariani*.

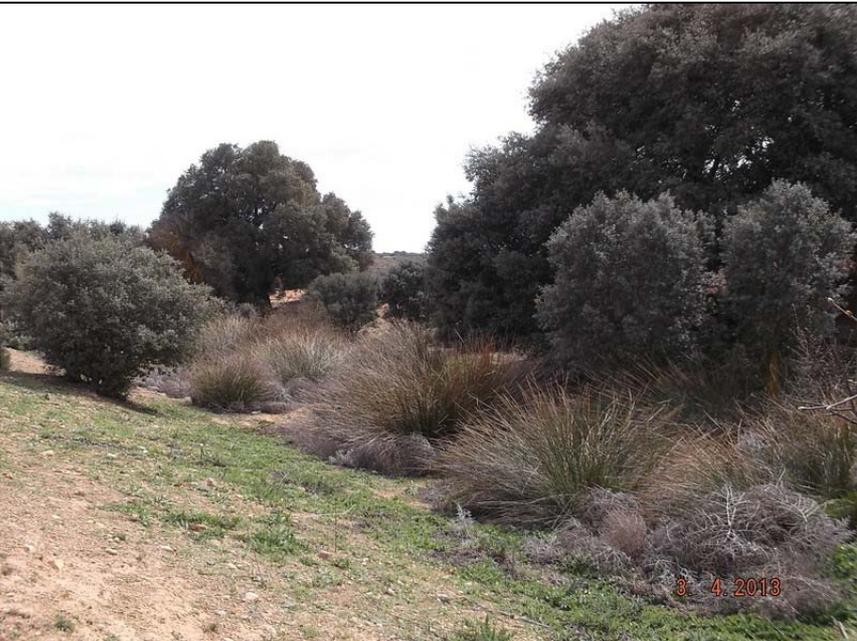
<p>Fuente Casa del Cohete 5.  Juncales (<i>Holoschoenetum vulgare</i>) de junco churrero (<i>Scirpus holoschoenus</i>) en el fondo de la rambla bordeados por carracas (<i>Quercus rotundifolia</i>)</p>

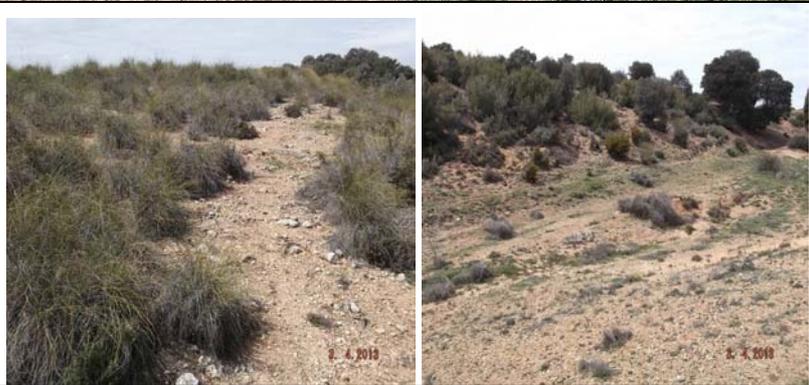
<p>Fuente Casa del Cohete 6.  Espartales de <i>Helictotricho-Stipetum tenacissimae</i>, a la drcha. coscojares en mosaico con romeral y algunas carrascas.</p>
