Fuente del Corzo (Almansa-Albacete)

NOMBRE DE LA FUENTE	Fuente del Corzo
CÓDIGO	M08069-147-044
1. LOCALIZACIÓN	
Municipio:	Almansa
Provincia:	Albacete
Comunidad Autónoma:	Castilla-La Mancha
Paraje:	Fuente del Corzo
Polígono y parcela catastral. Propiedad:	Polígono 29. Parcela 5254. Recinto 15. Propiedad privada.
Plano de situación:	
Fecha/s de la/s visita/s de campo:	25-02-2013
Altitud de la fuente (m.s.n.m):	935
Coordenadas UTM de la fuente:	X 674612 Y 4310079
Clasificación del espacio donde se ubica la fuente en el PGOU. Figuras de protección legal:	Suelo no Urbanizable Protegido de Defensa Ambiental. Sierra de Almansa

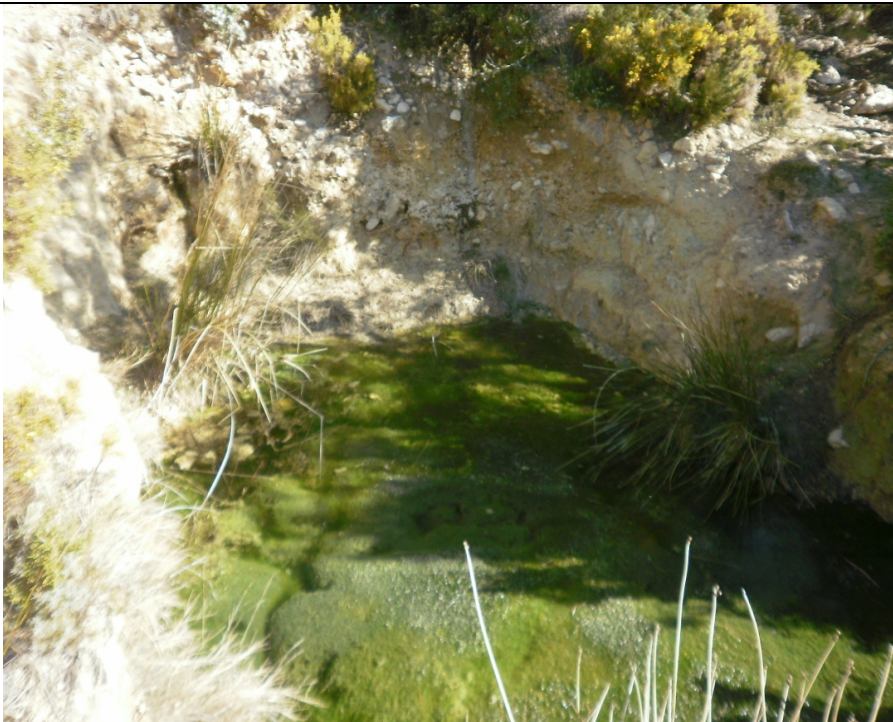
Fuente del Corzo 1. Nacimiento principal (25-02-2013)

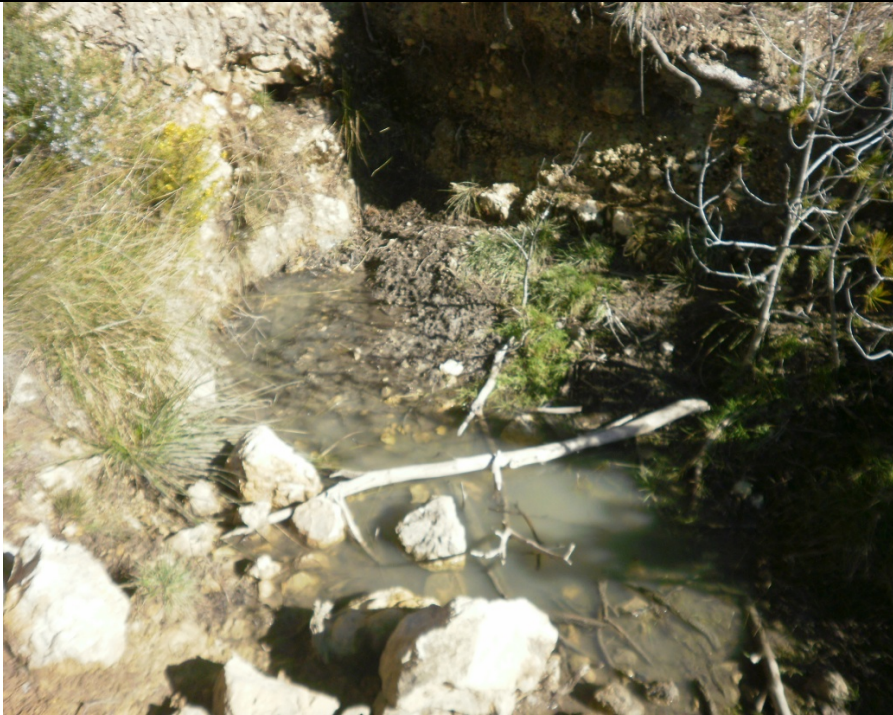
Fuente del Corzo 2. Nacimiento secundario (25-02-2013)

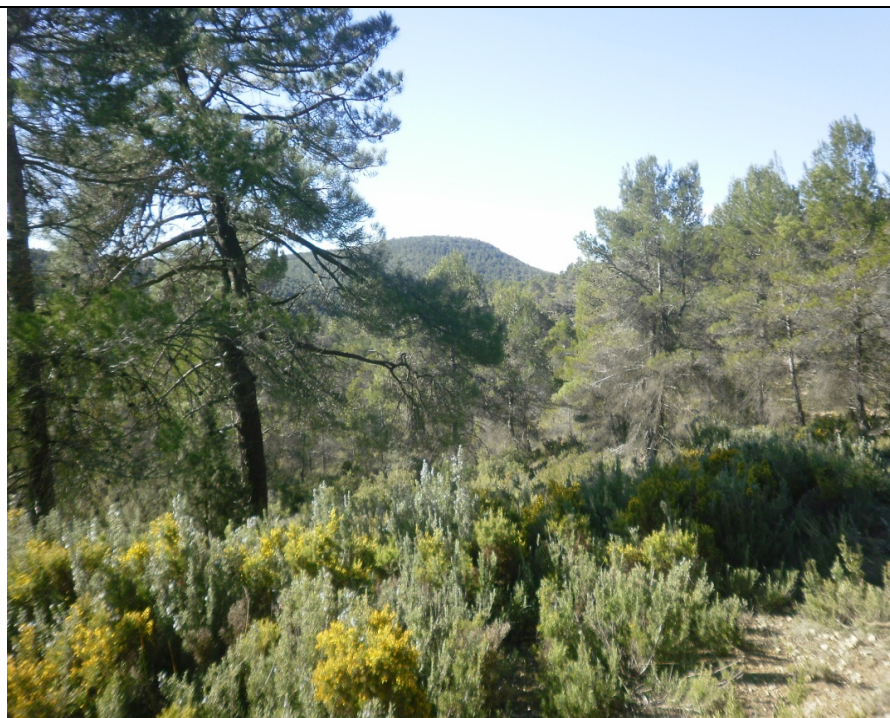
Fuente del Corzo 3. Vista del reguero desde el nacimiento (25-02-2013).

Romerales-aulagares de *Teucrio-Ulicetum parviflorae* con pinar de pino carrasco (*Pinus halepensis*)

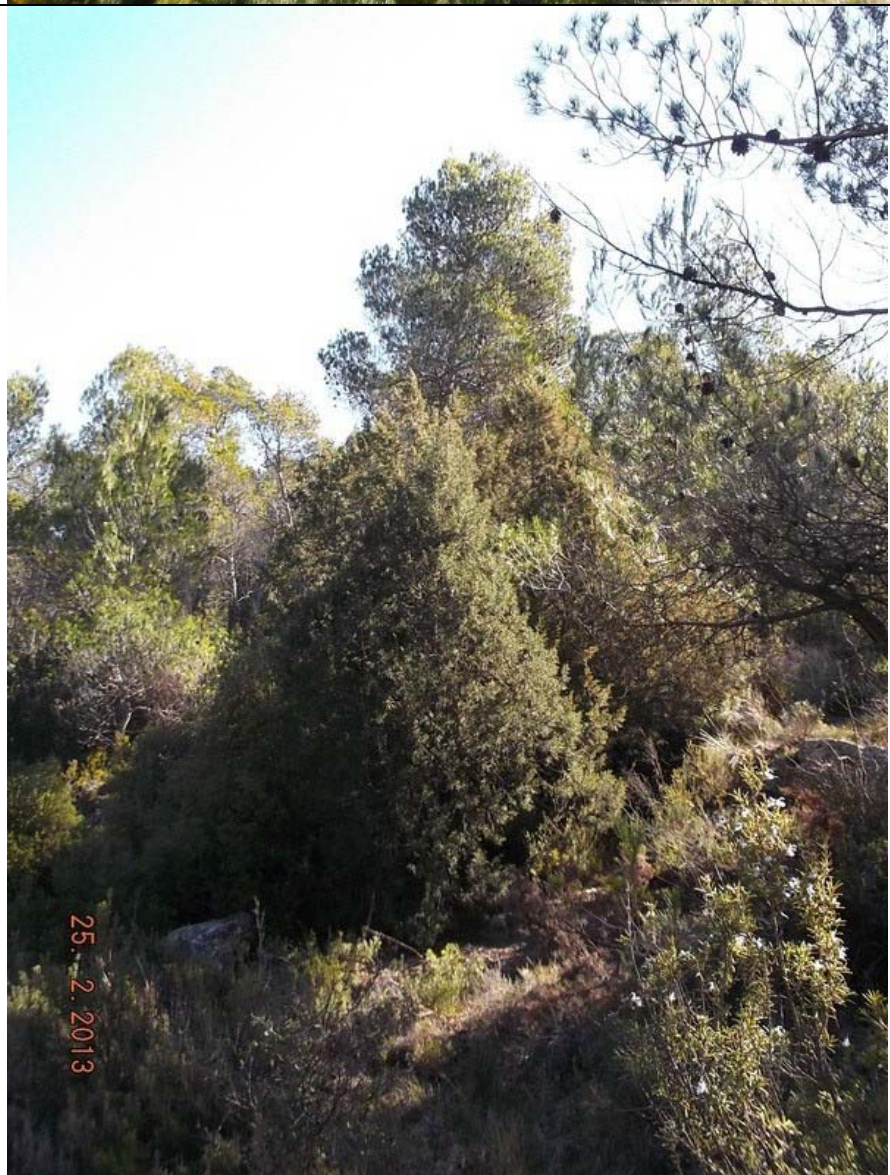
Fuente del Corzo 4.
Sabina negra (en primer término.
Juniperus phoenicea)

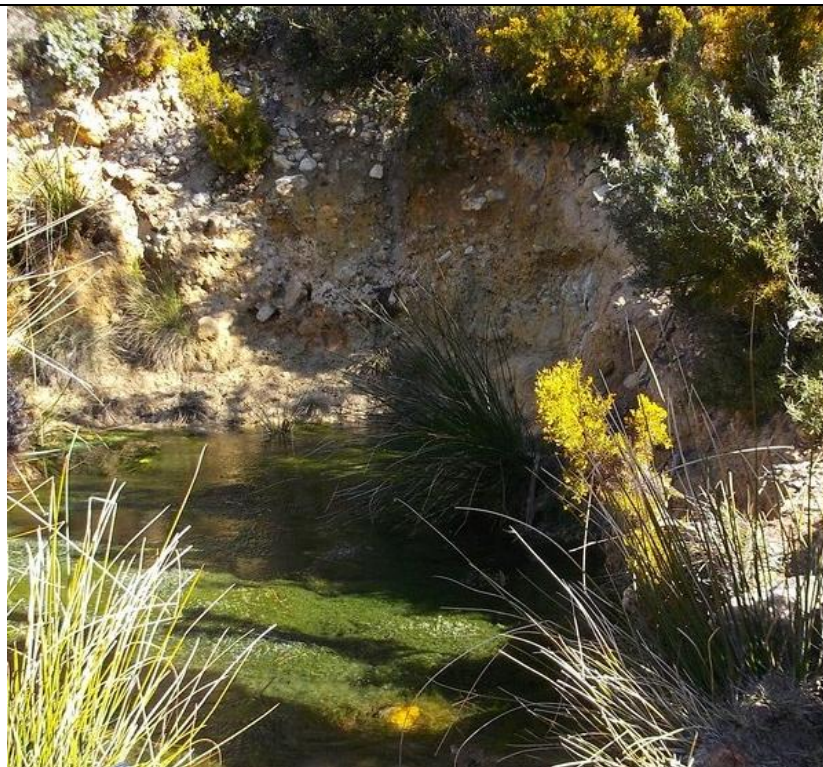
Fuente del Corzo 5.
Juncos (*Scirpus holoschoenus*) y
tojos (*Ulex parviflorus*) bordeando
la charca.

Actuaciones y propuestas de mejora de la fuente y de las construcciones asociadas	Ninguna
Actuaciones y propuestas de mejora de la biodiversidad del entorno de la fuente	Vallado perimetral de la charca evitando el pisoteo en el lecho de la charca y en las orillas.

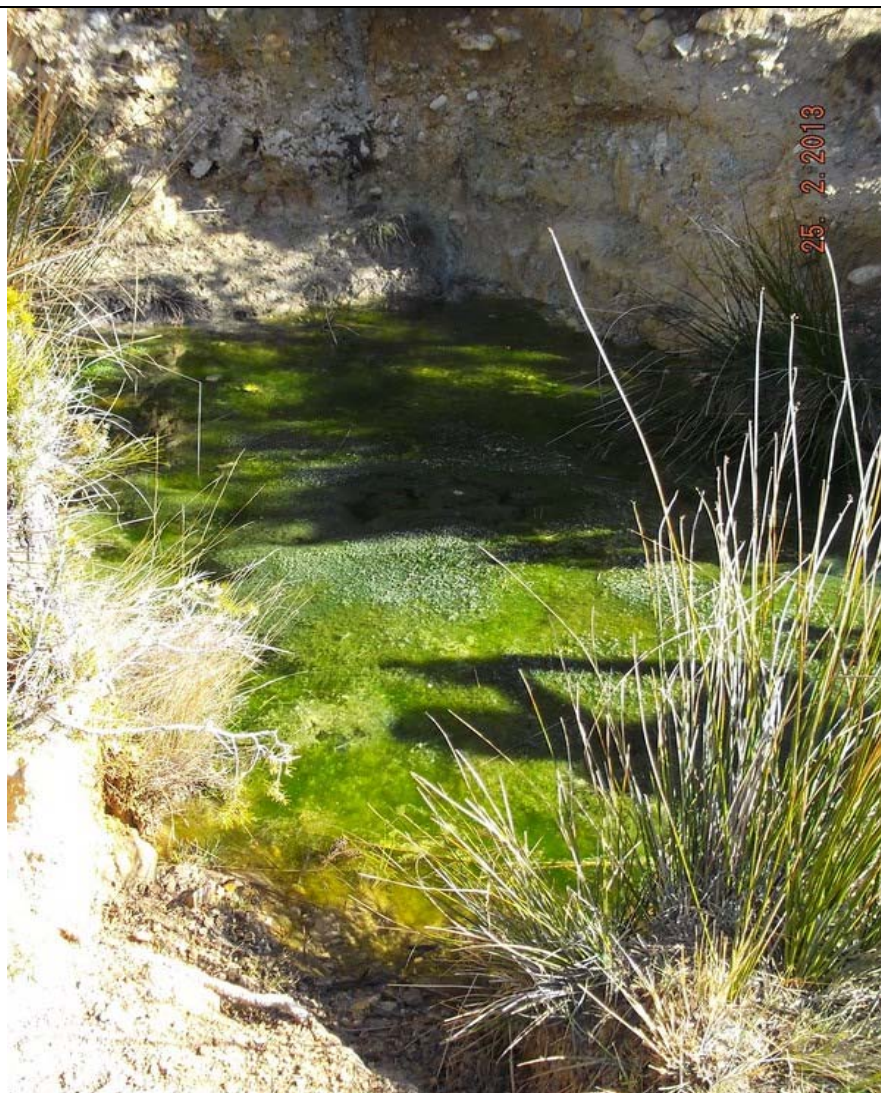
5. AMENAZAS, IMPACTOS Y PROPUESTAS DE MEJORA	
Estado de conservación de la fuente en lo referente a sus caudales	Deficiente () Aceptable () Bueno (X) Muy bueno ()
Estado de conservación de las construcciones asociadas a la fuente	Deficiente () Aceptable () Bueno () Muy bueno () Esta fuente no tiene construcciones asociadas.
Estado de conservación de la fuente en lo referente a la biodiversidad	Deficiente (X) Aceptable () Bueno () Muy bueno ()
Amenazas, impactos y presiones	Se marcarán con una X las diferentes amenazas, impactos y presiones que sufre o puede sufrir la fuente o manantial de entre las que aparecen en las 7 filas inmediatamente inferiores. En su caso, se describirán brevemente.
Ninguna (X):	
Contaminación (). Tipo:	
Afección por bombeos ():	
Afección por derivaciones ():	
Abandono, suciedad y vertidos ():	
Construcciones, obras públicas y/o desmontes ():	
Usos inadecuados (). Indicar:	
Sobre la biodiversidad (X). Indicar:	Nitrificación por pastoreo

Fuente del Corzo 6.
Charca con algas que indican
nitrificación.
