## Fuente Manantial de Zucaña 1 (Almansa-Albacete)

NOMBRE DE LA FUENTE	Fuente Manantial de Zucaña 1
CÓDIGO	M08069-157-004
<b>1. LOCALIZACIÓN</b>	
Municipio:	Almansa
Provincia:	Albacete
Comunidad Autónoma:	Castilla-La Mancha
Paraje:	Zucaña. Prados de Valparaíso
Polígono y parcela catastral. Propiedad:	Polígono 63. Parcela 5460. Recinto 2. Propiedad privada
Plano de situación:

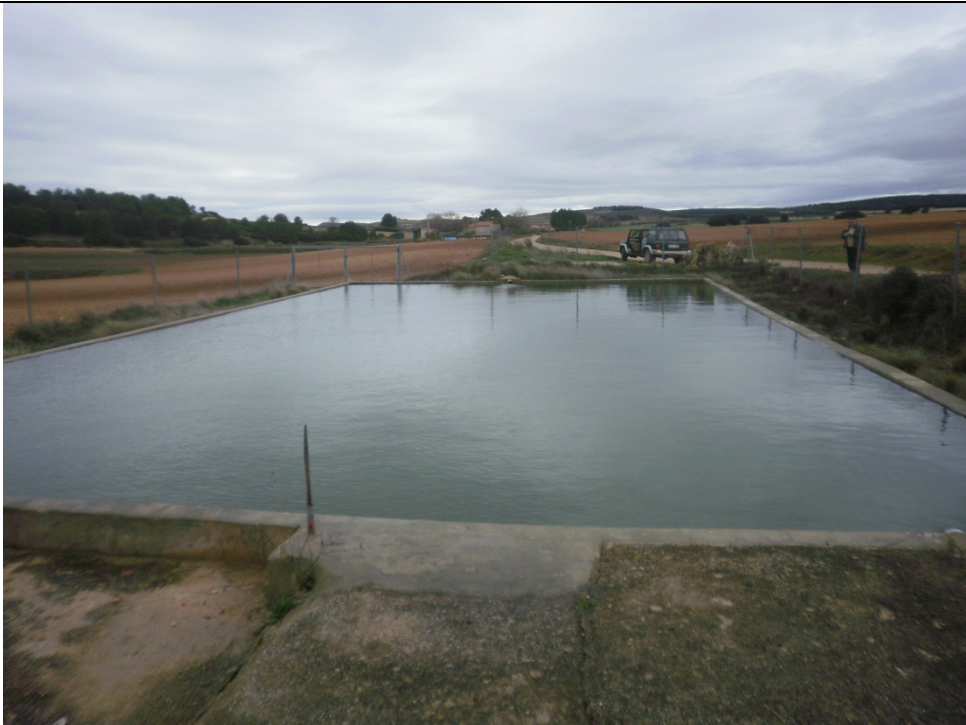
Actuaciones y propuestas de mejora de la biodiversidad del entorno de la fuente	Abrir un regato de rebosadero de la balsa de tal forma que el agua pueda formar un aliviadero natural donde se asiente biodiversidad vegetal propia de esta ecología.
<b>6. ANEXO FOTOGRÁFICO</b>	
Fuente Manantial de Zucaña 1 (1). Balsa de regulación junto al camino (09-03-2013)

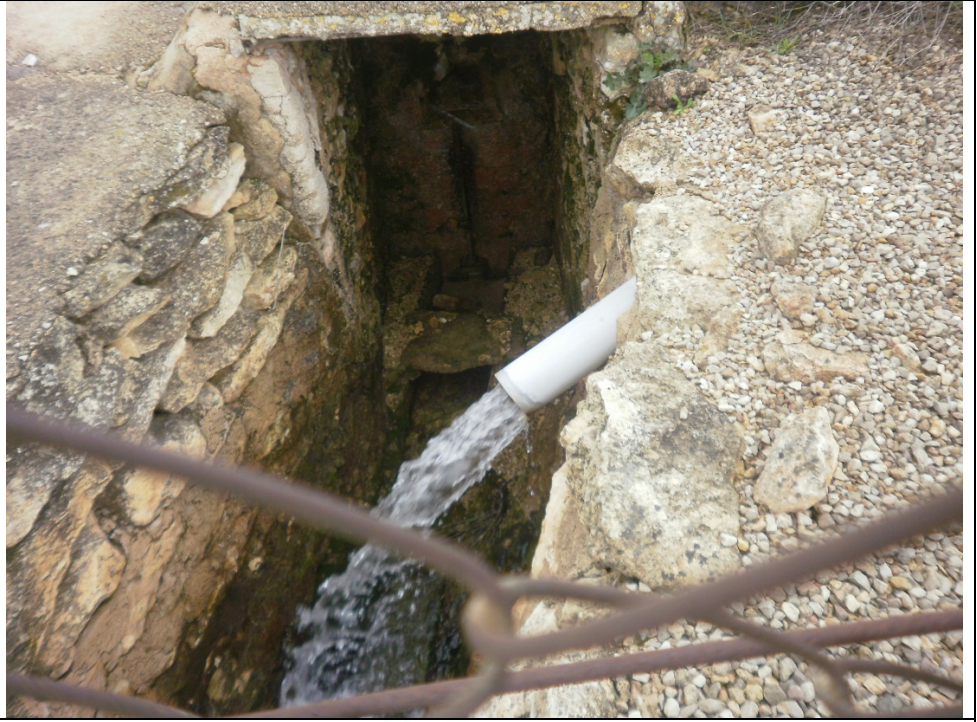
Fuente Manantial de Zucaña 1 (2).  
Caño de la balsa de regulación (09-03-2013)

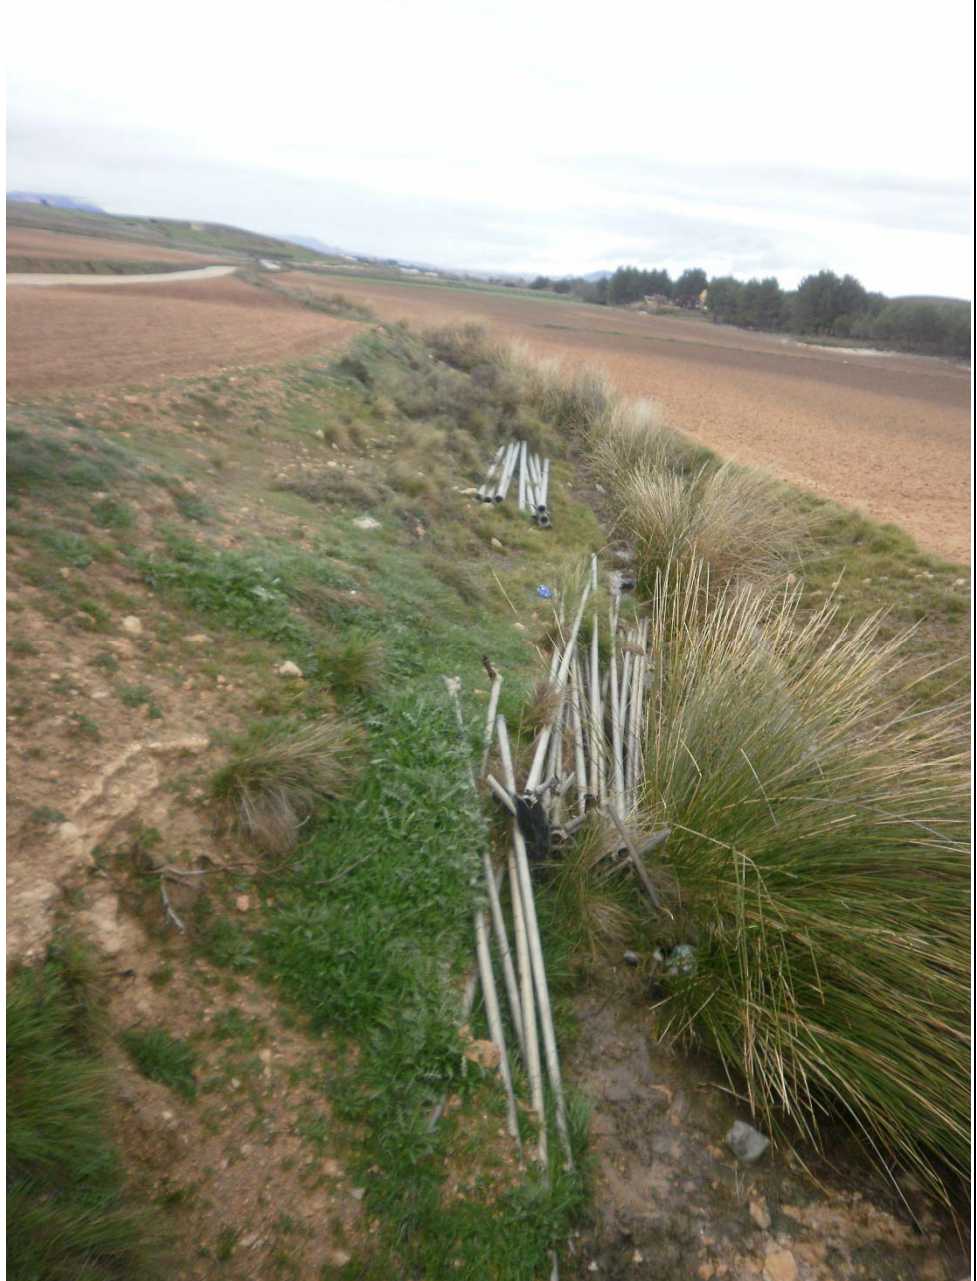
Fuente Manantial de Zucaña 1 (3).  
Vista del reguero abajo del manantial (09-03-2013)

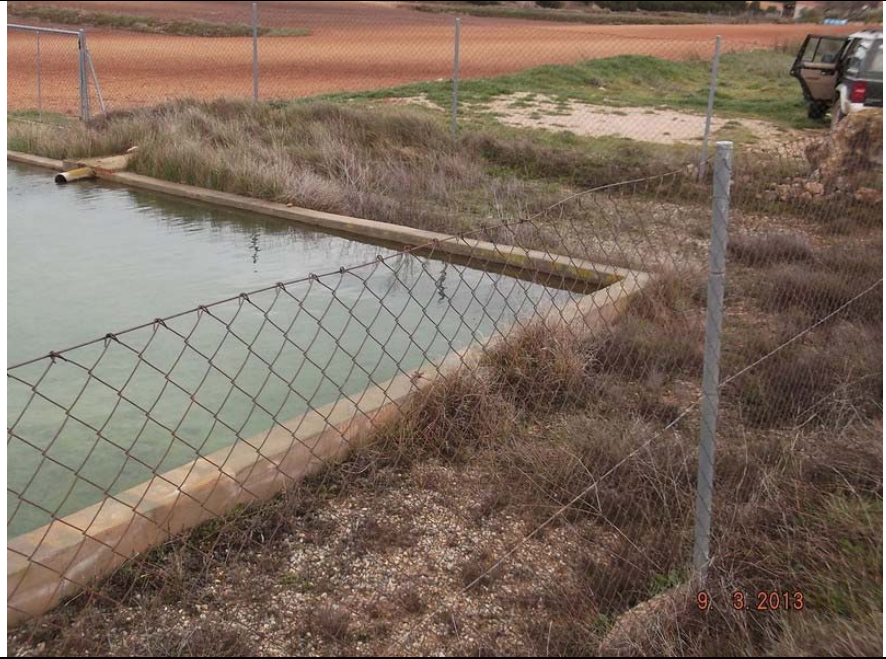
Fuente Manantial de Zucaña 1 (4).  
Balsa rodeada de pasto azul  
(*Dactylis hispanica*) y leñosas de la  
clase *Pegano-Salsoletea* como el  
abrótano hembra.
